# ***Technologie zásypu hlubokých jam, zatopených důlní vodou***

Petr Kříž

DIAMO, státní podnik odštěpný závod GEAM Dolní Rožínka,  
Dolní Rožínka

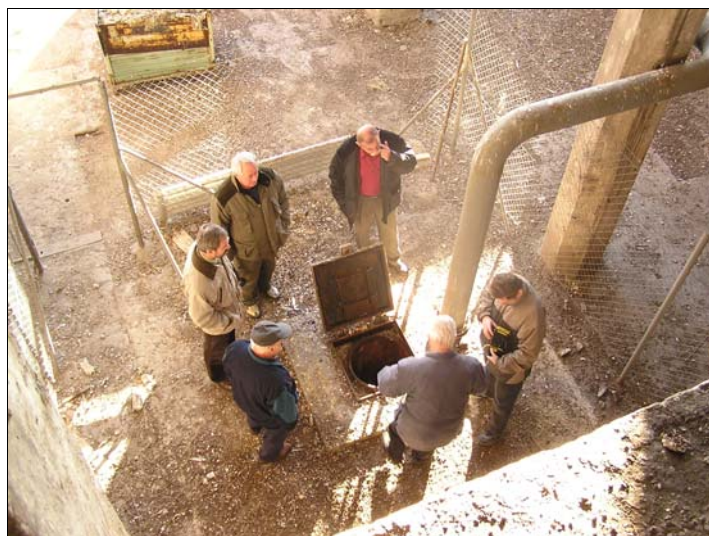
**Stav jámy Kukla před likvidací:** Jáma Kukla byla od roku 1986 uzavřena železobetonovou krycí deskou. V roce 1996 bylo provedeno dodatečné zajištění ústí jámy a osazení kontrolního potrubí DN 600 s vyvedením do úrovně ohlubně, a dále potrubí DN 200 pro odvod plynů s vyvedením vně jámy. (Obr. 3.2)

Obr. 3.2 Ohlubeň jámy Kukla před likvidací v roce 2004

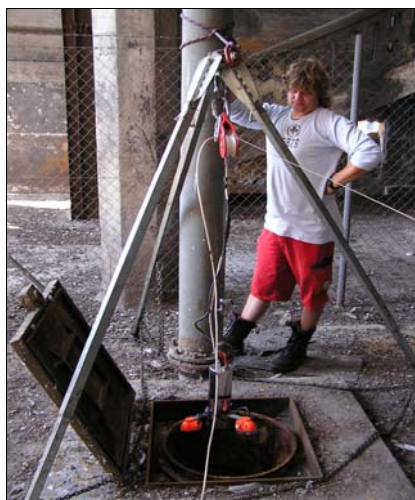
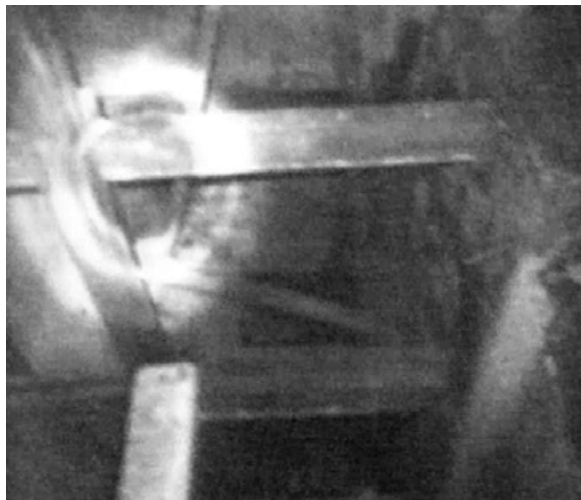
Před zahájením budování areálu bylo provedena rekognoskace nezatopené části jámy pořízením videozáznamu, vzhledem k tomu, že jámový stvol byl kontrolován pouze z ohlubně a nebyl znám stav výztuže v místě projektovaného otvoru po proražení dopravní štoly.

Obr. 3.5 Rekognoskace (video-dokumentace) stvolu jámy před zahájením likvidace 2004

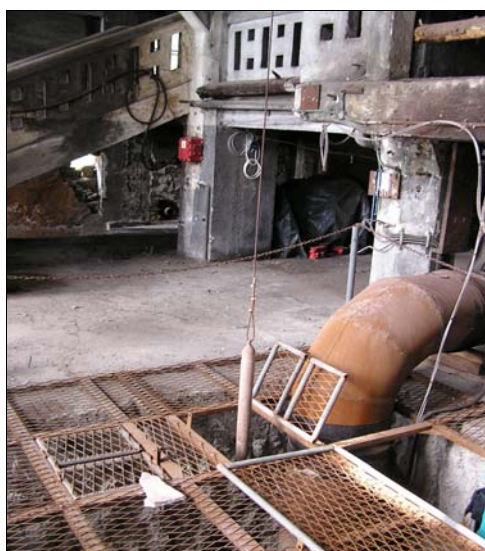
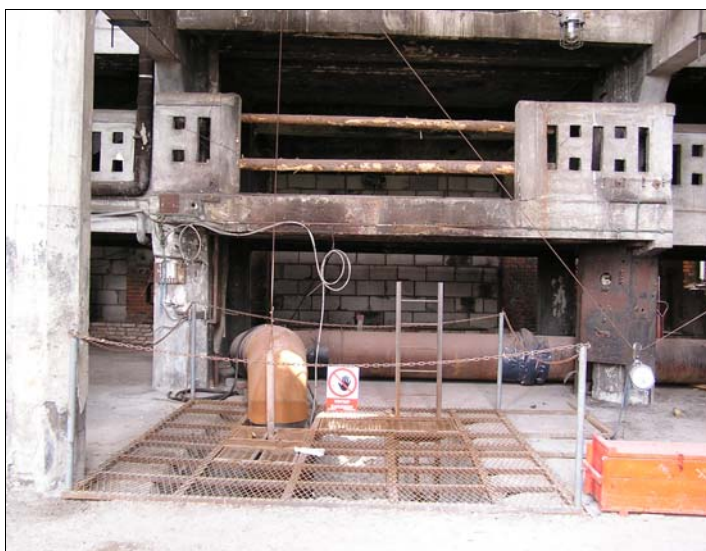
Před zahájením zásypu (28.2. 2005) byla ověřena průchodnost jámy. Sonda byla spuštěna do staničení 877 m, tedy na úroveň 11. patra (doba měření 5 hodin, rychlost sondy 6 m/min). Průchodnost jámou tedy nebyla ověřena až na dno jámové tůně.(Obr. 3.8) Vlastní zásyp jámy byl zahájen 1.3. 2005 a byl prováděn ve dvou směnách. Po ukončení sypání ve druhé směně bylo pravidelně prováděno měření hladiny zásypu v jámě, kterým nebyly zjištěny výrazné difference od vypočteného množství. Při realizaci zásypu byly zaznamenány zásadní změny v chování vodního sloupce v jámovém stvolu. Hladina důlní vody poklesla o 4,5 m do staničení 50,0 m, současně se zvýšil průtok Dědičnou štolou.

Obr. 3.8 Sonda pro měření hladiny zásypu v jámě

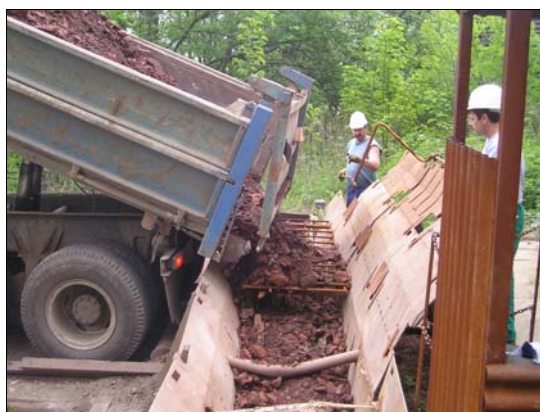
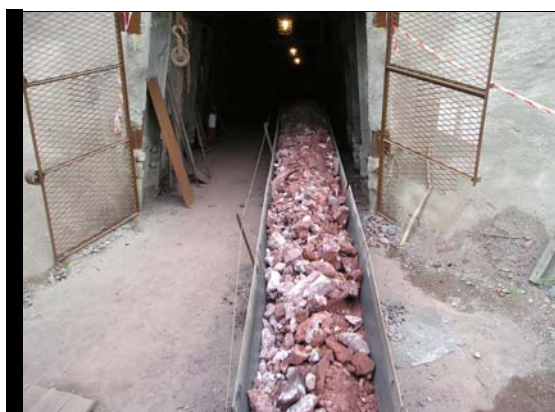
Kusovitost zásypového materiálu byla kontrolována v místě násypky na hřeblovém dopravníku, protože v otvoru do jámy (styk s dopravní štolou) docházelo k tvorbě nežádoucí bariéry. (Obr. 3.9)

Obr. 3.9 Kontrola kusovitosti zásypového materiálu

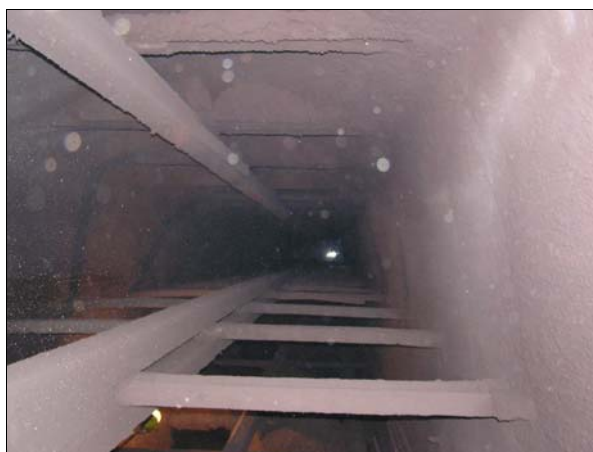
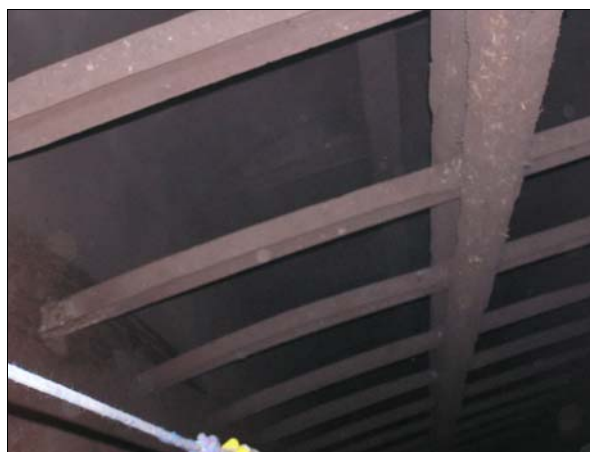
Průběžně byl kontrolován stav výstroje v nezatopené části jámy, aby nedocházelo k vytvření zátky z výstroje pod dopravní štolou. Zásyp byl nasměrován do středu jámy mezi stávající průvodnice a výstroj nebyla v průběhu zásypu poškozena. Dokladem je fotodokumentace stavu jámy po nasypání 17 500 m<sup>3</sup> (Obr. 3.10)

Obr. 3.10 Stav jámového stvolu a výstroje jámy v průběhu sypání

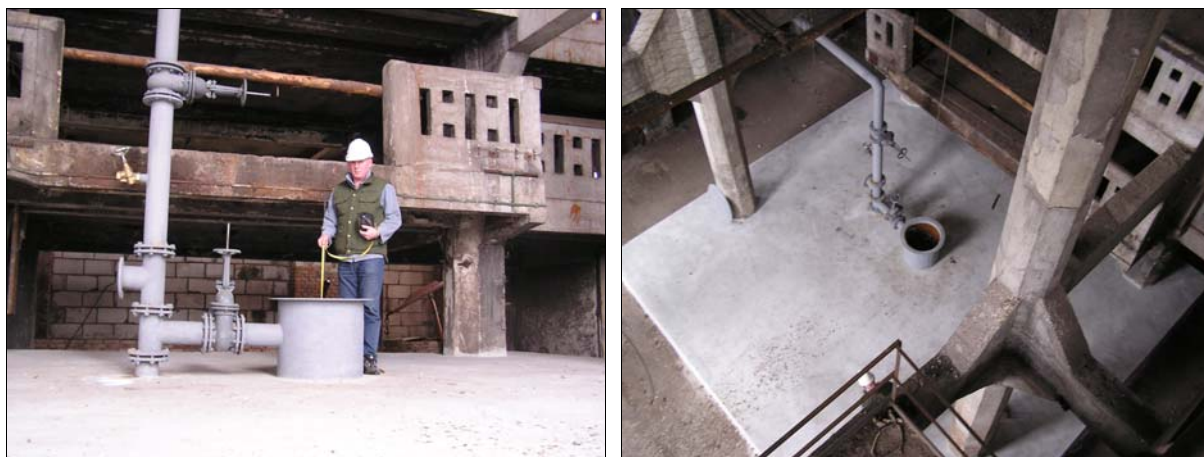
V průběhu sypání došlo celkem 3 x k poklesu hladiny zásypového sloupce, ale ani v jednom případě nedošlo k narušení stability výztuže v jámě a nebyl zaznamenán pohyb v okolí jámy. Sypání zásypu bylo přerušeno 19.5.2005 ve staničení 11,0 m pod ohlubní, aby došlo ke konsolidaci materiálu před vybudováním jámové zátky a ohlubňového povalu. (Obr. 3.11)

Obr. 3.11 Ohlubňový poval jámy Kukla v Oslavanech
