REKULTIVACE ODVALU DOLU TUCHLOVICE

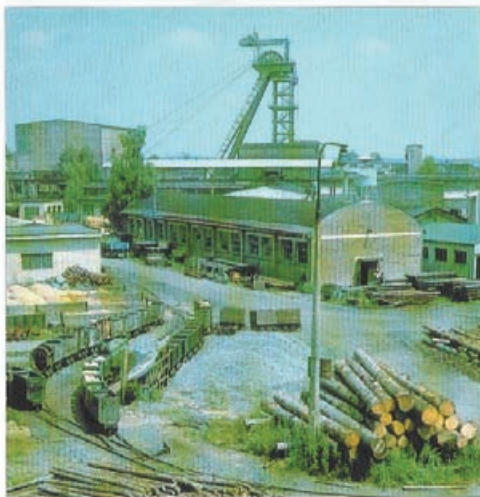
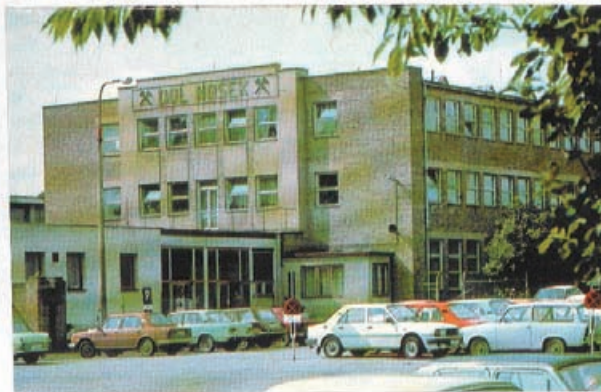
Důl Tuchlovice v době těžby

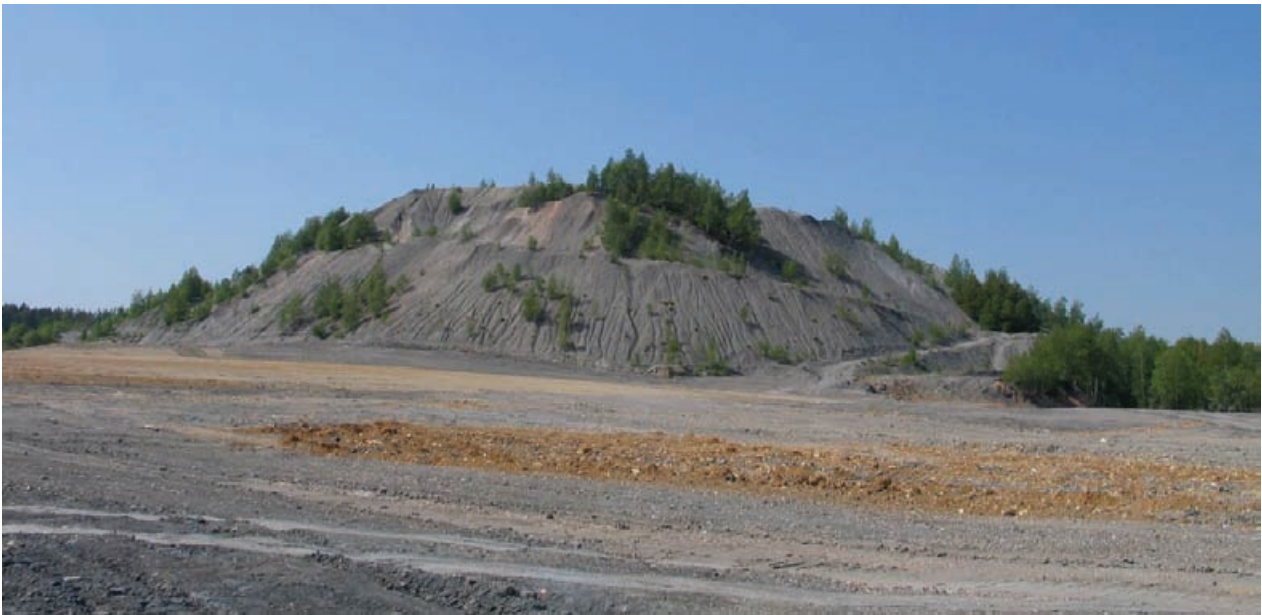
Odval Tuchlovice před zahájením rekultivačních prací

Hlušínový odval bývalého dolu Tuchlovice vznikl v roce 1941, tedy v době, kdy nebyla nijak zvlášť sledována technologie sypání těchto velkých zemních těles. Tehdy běžně používaným způsobem bylo sypání na plochu bez dalšího upravování ani hutnění. V pozdějším období byla doprava hlušiny řešena pomocí šikmého kolejového výtahu se dvěma velkoobjemovými výsypnými vozy až na vrchol odvalu. Rozvoz po obvodu temena zajišťovaly nákladní automobily, konečné úpravy byly prováděny buldozerem. Ukládání hmot na odval bylo ukončeno v roce 1997 v souvislosti s převedením těžby na důl Schoeller. Těleso vlastního odvalu mělo tvar nepravidelného komolého kužele o výšce 74 m, objemu téměř 5 mil. m³ a zabíralo plochu 18,5 ha. Odval má typické heterogenní složení, rozhodující podíl mají hlušiny vzniklé při těžbě uhlí. Zastoupeny jsou nejrozličnější horninové typy, odpovídající vrstevnímu sledu těžného ložiska (pískovce, jílovce, arkozy apod.) s proměnlivým obsahem uhelné hmoty a příměsí ostatních materiálů (dřevo, kovy, stavební suť). Kusovitost je různá, většinou do 20 cm.

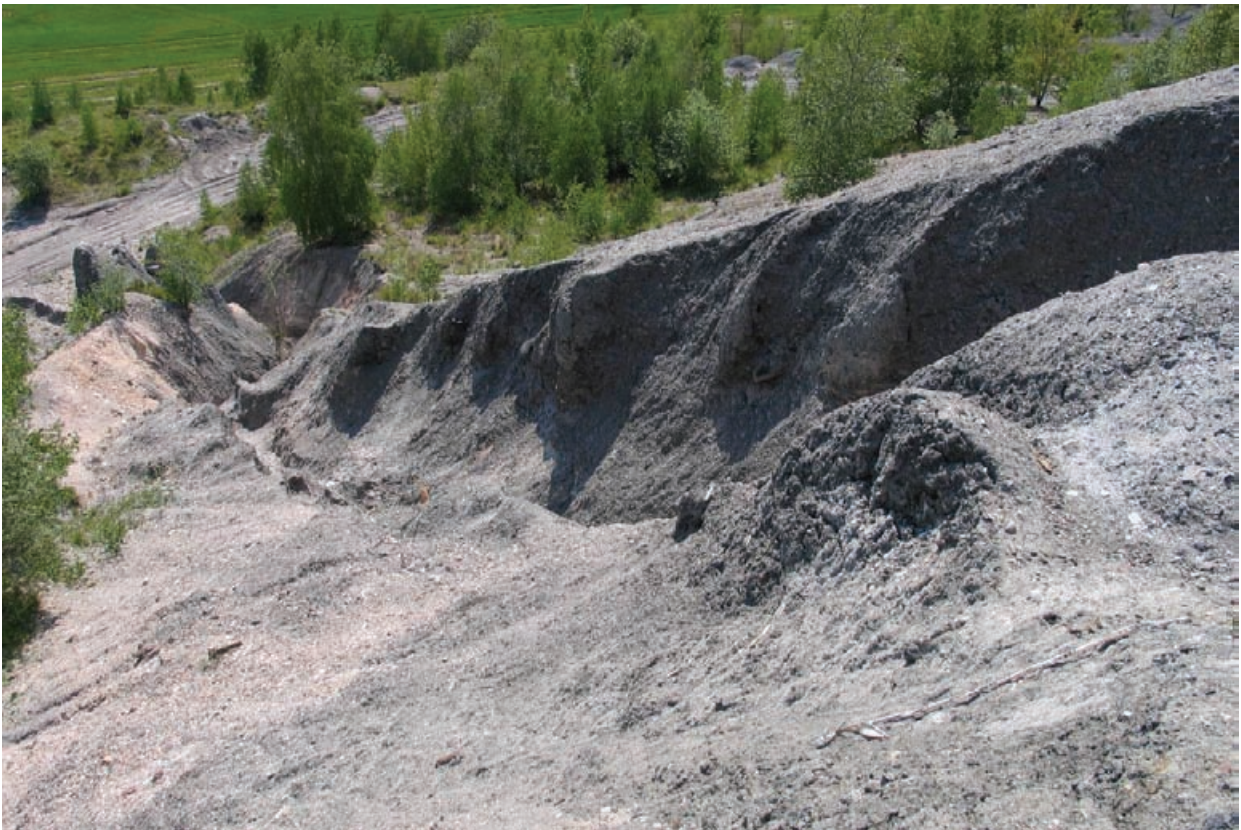
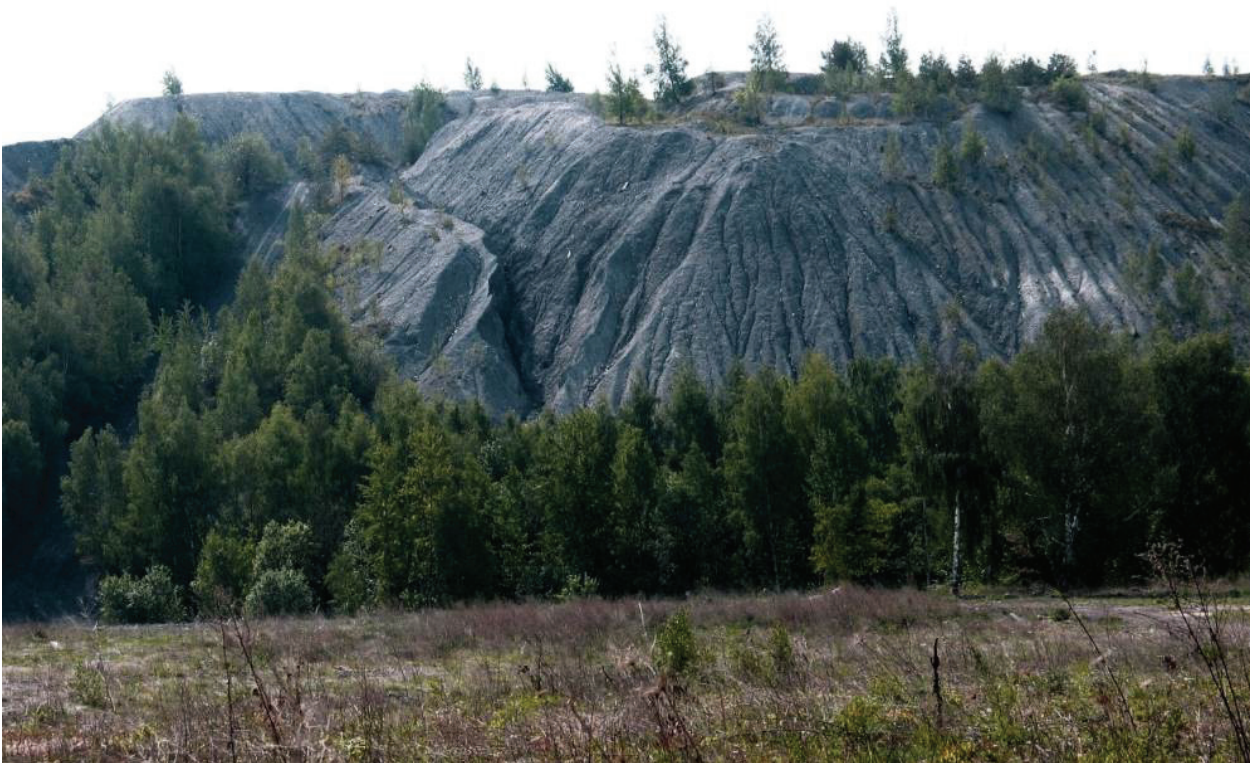
Nestabilní svahy s projevy eroze

Svahy odvalu nebyly dostatečně upravovány a odpovídaly sypným úhlům ukládaného materiálu, porušené výraznými erozními rýhami, svědčícími o značně negativní úloze srážkové vody. Nejvýraznější erozní rýhy zasahovaly do tělesa odvalu až do hloubky několika metrů, v řadě případů byly příčinou lokálních sesuvů. Na základě výsledku stabilitních výpočtů bylo zjištěno, že svahy nevyhovují požadavkům báňských předpisů, tedy nemají stupeň stability vyšší než 1,5. Bylo posuzováno devět svahů po obvodu odvalu, u tří byl dokonce vypočten stupeň stability menší než 1, v ostatních případech se stupeň stability pohyboval v intervalu 1 – 1,1, což signalizovalo velmi labilní rovnováhu. Těleso odvalu bylo tedy nutno považovat za dlouhodobě nestabilní s potřebou jej z bezpečnostních důvodů přiměřeně sanovat. Navíc na jihovýchodní straně odvalu byla zjištěna i místa s projevy hoření. V těsné blízkosti východní části odvalu byla v průběhu provozování dolu vytvořena obrovská deponie uhelných kalů o objemu téměř 519 000 m³. Tyto uhelné kaly přímo přiléhaly na svahy odvalu.

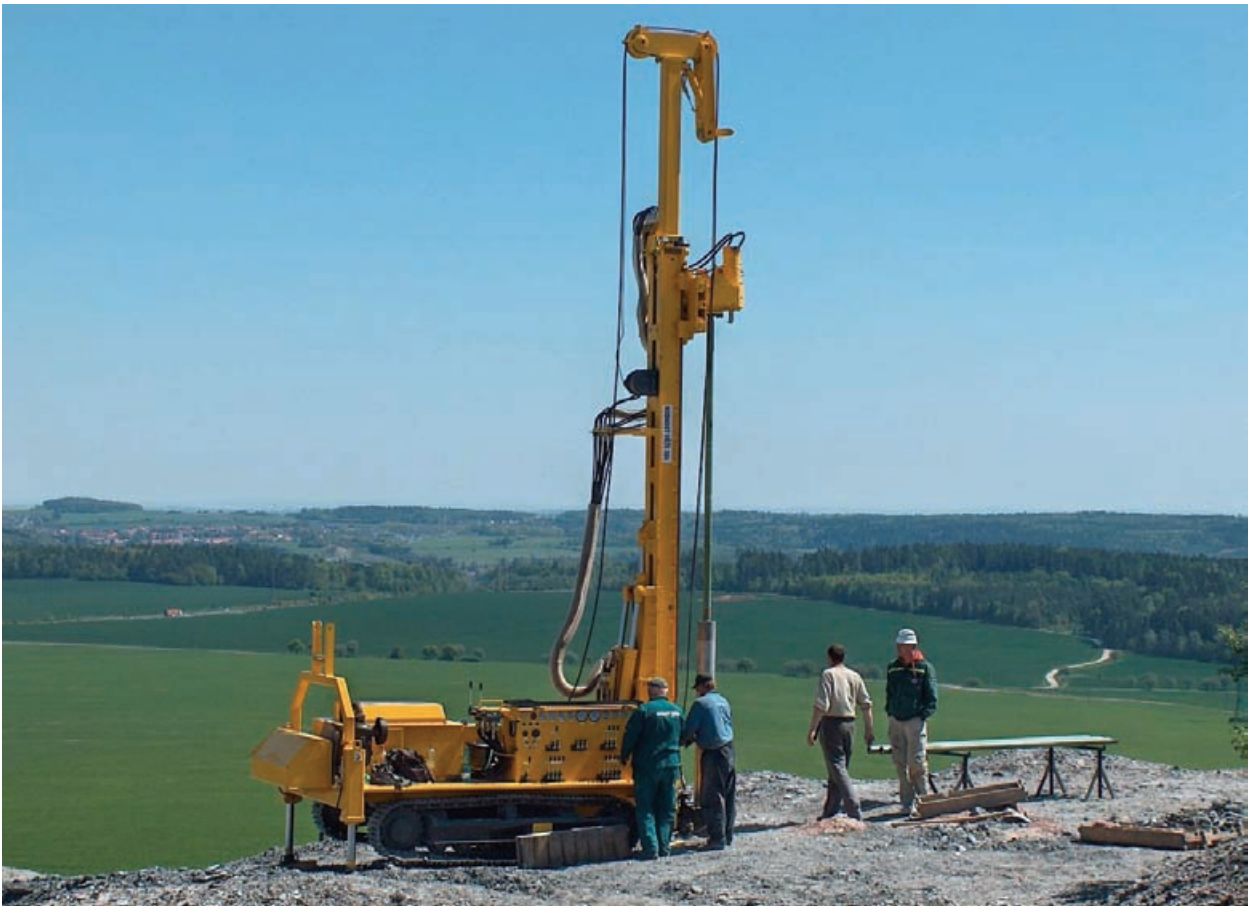
Vrtný průzkum tělesa odvalu

Hlavním cílem průzkumu bylo zjistit obsah uhelné hmoty a současně identifikovat projevy, rozsah a intenzitu termických procesů probíhajících uvnitř tělesa odvalu. Průzkum byl prováděn průzkumnými vrtly na jádro ve zvoleném systému rozmístění vrtů přibližně 50 x 50 m. Vrtly byly zhotovovány do hloubky 20 m a čtyři z nich byly provedeny přes celou mocnost odvalu s tím, že bylo dosaženo podloží. Následně bylo prováděno zhodnocení profilu vrtů a byly odebrány vzorky vrtných jader k následným analýzám. Celkem bylo navrtáno 40 vrtů. Vypaženy byly pouze vrtly zhotovené přes celou hmotnost odvalu a dále vrtly, kde byla naměřena teplota vyšší než 35 °C, ostatní byly ihned likvidovány. U všech odebraných vzorků z jader byl zjišťován obsah vody, popela a uhelné hmoty v sušině. Vybrané vzorky jader byly současně podrobeny geomechanickým testům potřebným k posouzení stability svahů odvalu. Vypažené vrtly byly důkladně zatěsněny a uzavřeny zátkou, ve stanovených intervalech byla měřena teplota a odebírány vzorky k analýze jejich složení. Po ukončení průzkumu bylo vybráno deset vrtů pro dlouhodobé sledování procesů probíhajících v odvalu.

Ve vzorcích vrtných jader byl zjištěn relativně vysoký obsah uhelné hmoty, který činil v průměru více než 18 %. Toto množství představuje hmotu, která za příznivých reakčních podmínek, zejména při vstupu vzdušného kyslíku a nedostatečném odvádění tepla, umožňuje vznik „zahoření odvalu“. Měřené teploty ve vrtech se pohybovaly v rozmezí 20 – 90 °C, z čehož je zřejmé, že v odvalu dosud nedošlo k významnému rozvoji termických procesů, nejvyšší teploty se naměřily při západním svahu odvalu, tedy na návětrné straně, odkud přichází převažující tok větrů. Relativně vyšší teploty byly naměřeny také ve vrtech v blízkosti výrazných erozních rýh, které zřejmě umožnily průnik vzduchu do odvalu.

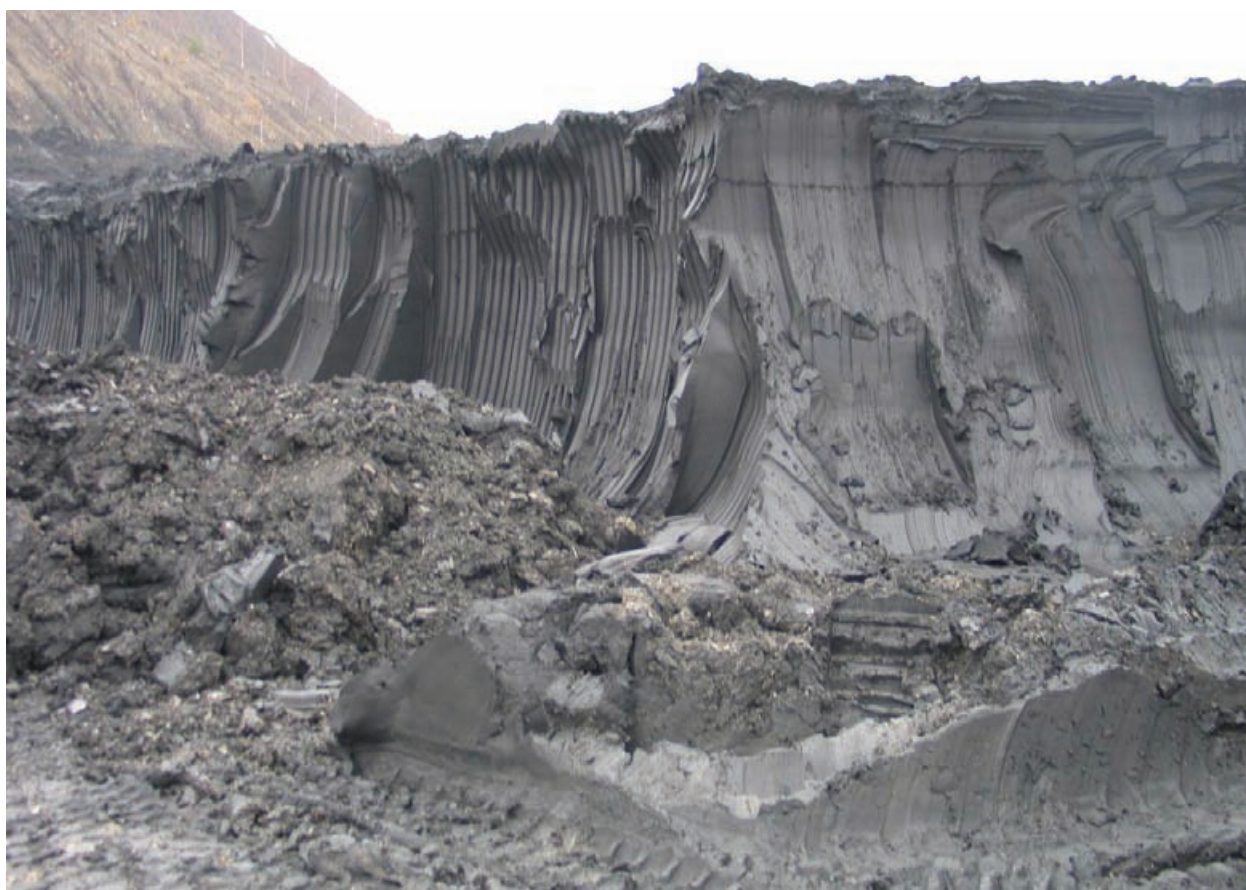
Těžba uhelných kalů z deponie

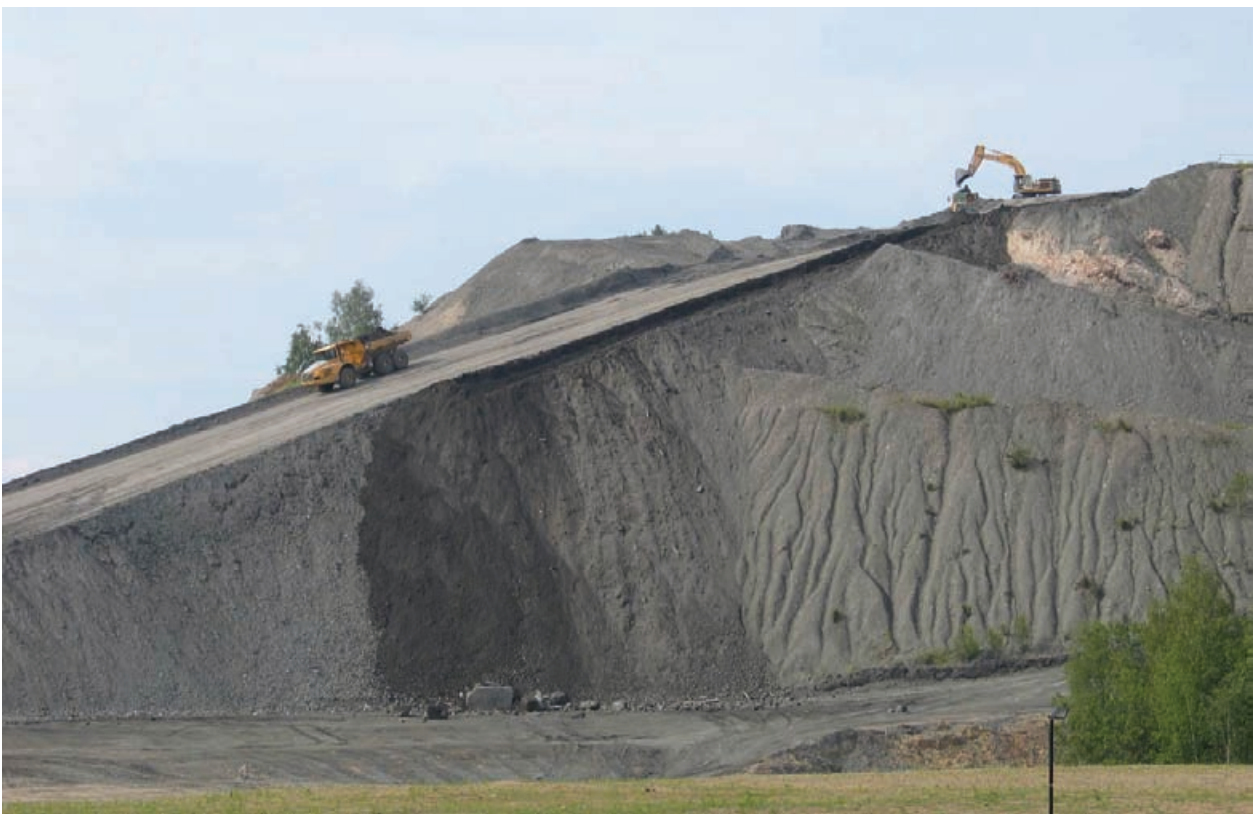
Páteřní komunikace

směrem dolů a tvarování násypem směrem opačným na severovýchodní straně odvalu. Celkový objem přemístěného materiálu z odkopů dosáhl výše téměř 1 300 000 m³. S ohledem na těžební izolační a násypovou činnost při tvarování odvalu bylo nutno svahy rozdělit na čtyři etáže tak, aby vyhovovaly potřebám použité technologie a odvodňovacím prvkům. Všechny plošiny jsou propojeny na východním svahu cestami o šířce 6 m se stoupáním 15 až 17 %. Plošiny mají sklon cca 1 : 50 ve směru severovýchodním z důvodu nutnosti zajistit odvedení povrchových vod z rekultivovaného odvalu do stávající vodoteče. Těžba odvalu byla prováděna hlavně v západní části, temeno bylo sníženo o 10 m. Pro zahájení zemních prací bylo třeba vybudovat z důvodu možnosti nasazení techniky páteřní komunikaci vedoucí až na temeno odvalu.

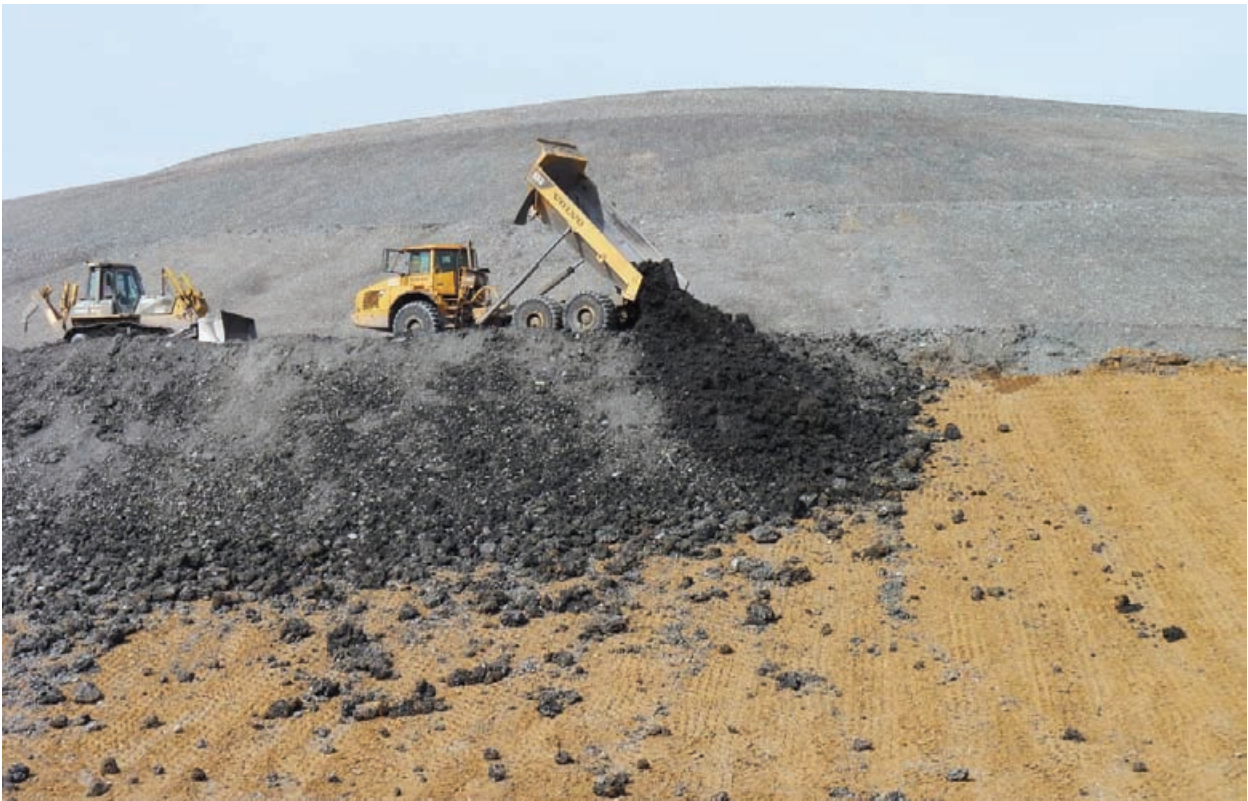
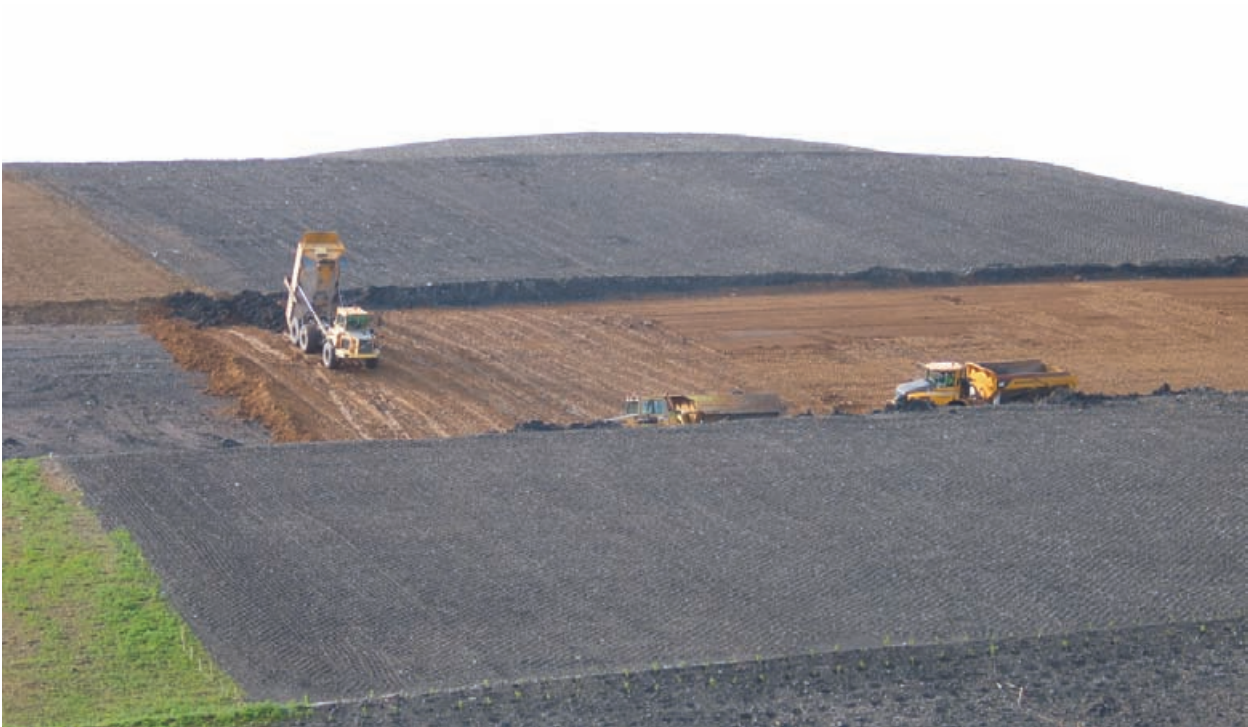
Pokrývání svahů haldovinou

Západní část odvalu, kde bylo použito jílovité těsnění, byla na základě požadavku orgánů ochrany přírody z důvodu zachování přírodního prostředí pro specifickou floru a faunu překryta závěrečnou krycí vrstvou netřídění haldoviny o mocnosti 0,9 m a celkové ploše 131 000 m². Haldovinou bylo pokryto temeno, svahy i plošiny. Tato vrstva byla rovněž hutněna. Na temeni odvalu byla navážkou vytvořena vyhlídka cca 3 m vysoká, i zde bylo použito haldoviny. Dále zde bylo navezeno několik hromad kamení a haldoviny a pokácené dřeviny z důvodu vytvoření úkrytů pro obojživelníky.

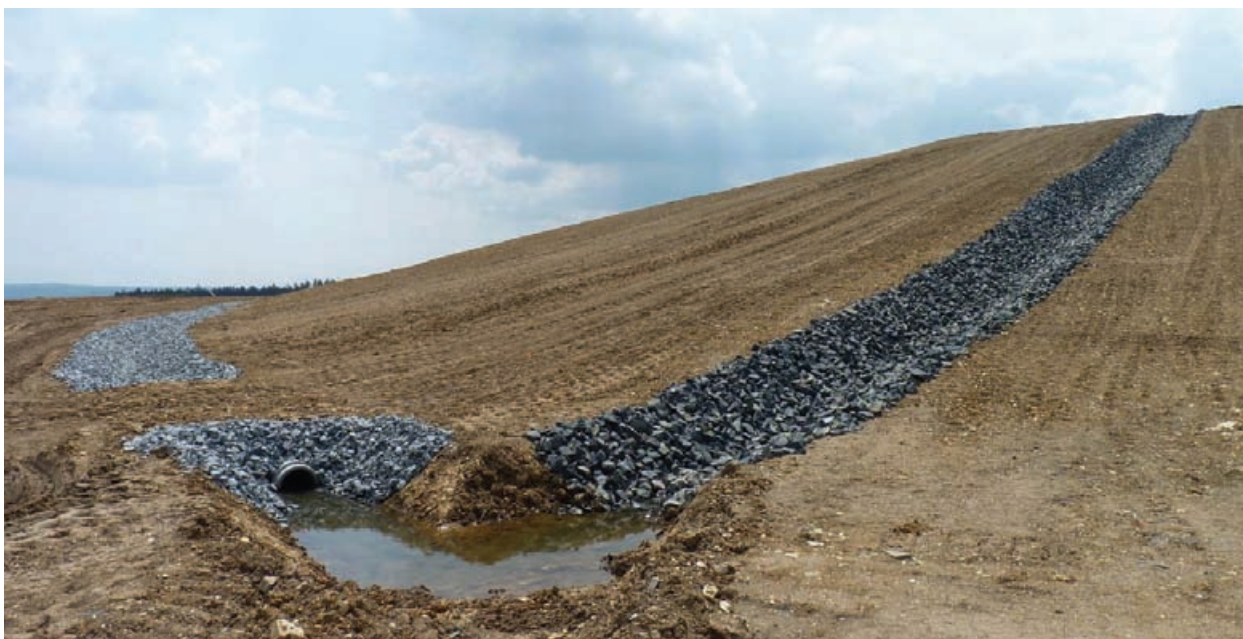
Odvodňovací příkopy

Odvedení povrchových vod z rekultivovaného odvalu je řešeno soustavou odvodňovacích patních příkopů o celkové délce 6 091 m, které jsou vybudovány u hrany jednotlivých etáží a u paty odvalu, téměř po celém jeho obvodu, a svodnými příkopy

o délce 332 m odvádějícími vodu do stávající vodoteče na jihovýchodním okraji stavby. Patní příkopy jsou trojúhelníkového profilu se sklony svahu 1 : 2. Dno příkopu je opevněno štěrkopískovým pohozením do výše 400 mm nad dnem výkopu. Nad opevněním je svah oset travním semenem. Svodné příkopy jsou lichoběžníkového profilu se šířkou dna 600 mm se sklony svahů 1 : 2. Opevnění je do výše 400 mm nad dnem výkopu, nad opevněním je svah rovněž oset travním semenem.

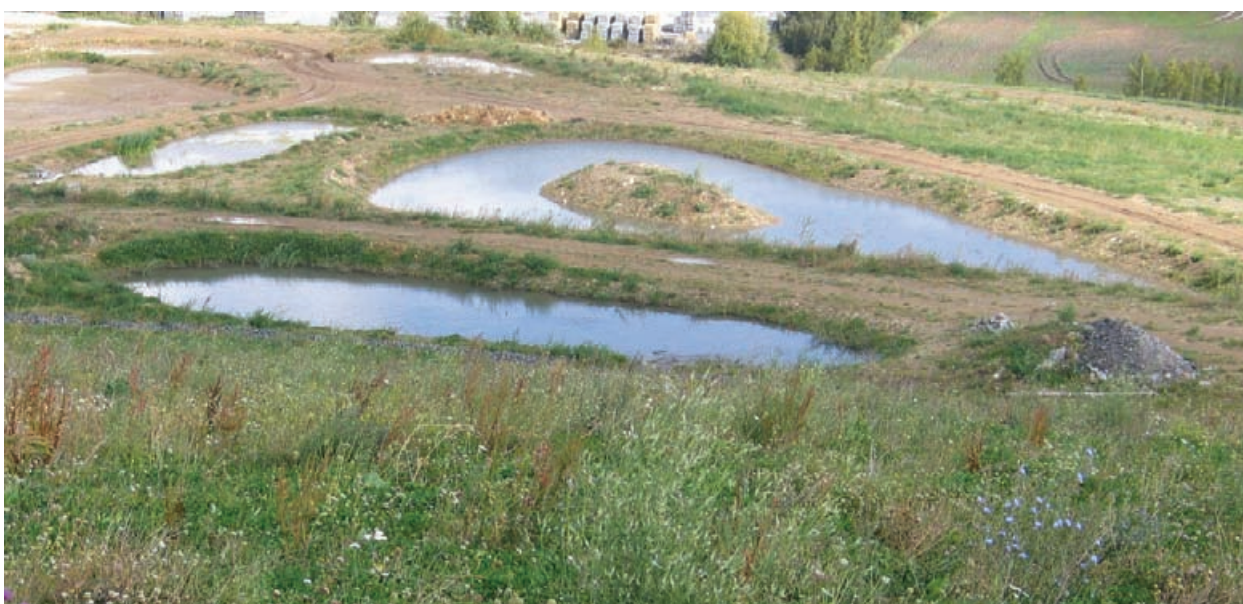
Umělé tůně na etážích odvalu

Na jednotlivých etážích jsou na styku jednotlivých příkopů vybudovány umělé tůně, dolní část jejich svahů a dno jsou překryty uhuštěnou zeminou o mocnosti 20 mm z důvodu zajištění nepropustnosti. Na základě požadavku orgánů ochrany přírody byly v rámci možností po obvodu rekultivovaného odvalu vyhloubeny mělké tůňky pro vytvoření vhodného biotopu pro obojživelníky. Soustava mělkých vodních ploch byla vytvořena také na temeni odvalu a všech etážích.

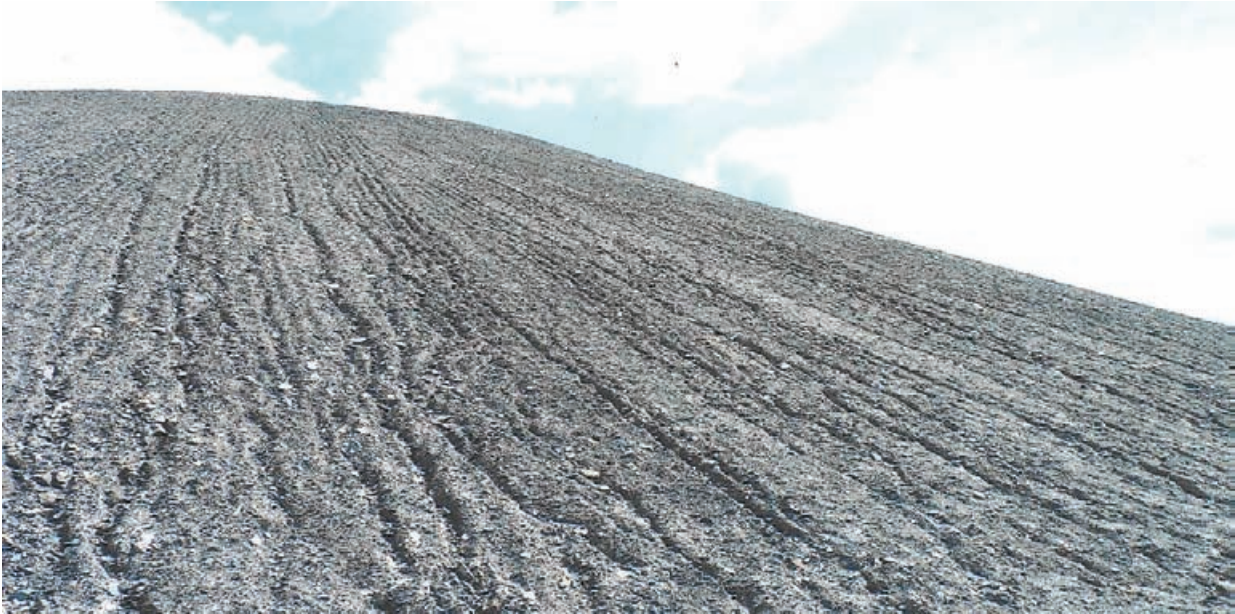
Nové erozní rýhy

Na již dokončených svazích částí odvalu pokrytých haldovinou a ponechaných přirozené sukcesi se po několika měsících objevilo značné množství erozních rýh 15 – 20 cm hlubokých. Haldovina je materiál velmi náchylný k erozi a sporadická vegetace, která se na tomto materiálu rozvíjela velmi pomalu, nestačila těmto erozním projevům zabránit. Další prohlubování erozních rýh by mohlo v budoucnu výrazně poškodit krycí vrstvu a následně narušit jílové těsnění odvalu a tím umožnit přístup vzdušného kyslíku do tělesa odvalu, což by ve svém důsledku mohlo být příčinou zahoření.

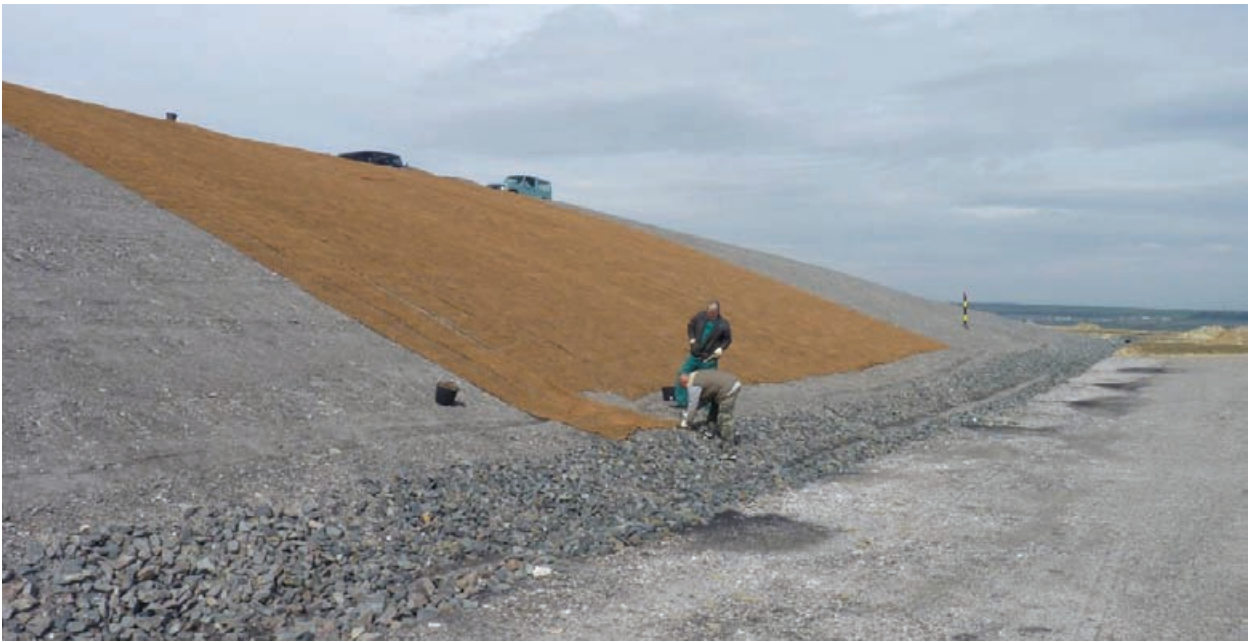
Pokládka kokosových sítí

Byla přijata potřebná technická opatření s cílem ochránit haldovinu před zmenšením její krycí mocnosti a zároveň v rámci možností respektovat požadavky ochránců přírody na zachování živinově chudých stanovišť, a to zejména těch s extrémní jižní expozicí. Na všechny svahy, které byly pokryty haldovinou, byly položeny protierozní kokosové sítě, které byly přichyceny k podkladu ocelovými skobami. Byly použity kokosové sítě GEOTEX HT 400 g / 2 m x 50 m s životností pět let. Po uplynutí této doby se sítě rozpadají. Celoplošná pokládka probíhala v pásech po svahu dolů s překryvem 10% a se avázáním sítě na horní hranu svahu do vyhloubené rýhy 30 – 50 cm hluboko. Celkem bylo pokryto 101 556 m² plochy. Před pokládkou byly v předstihu svahy dorovnány, aby kokosové sítě dobře přilnuly k povrchu a nehrozilo vytváření rýh pod sítí.

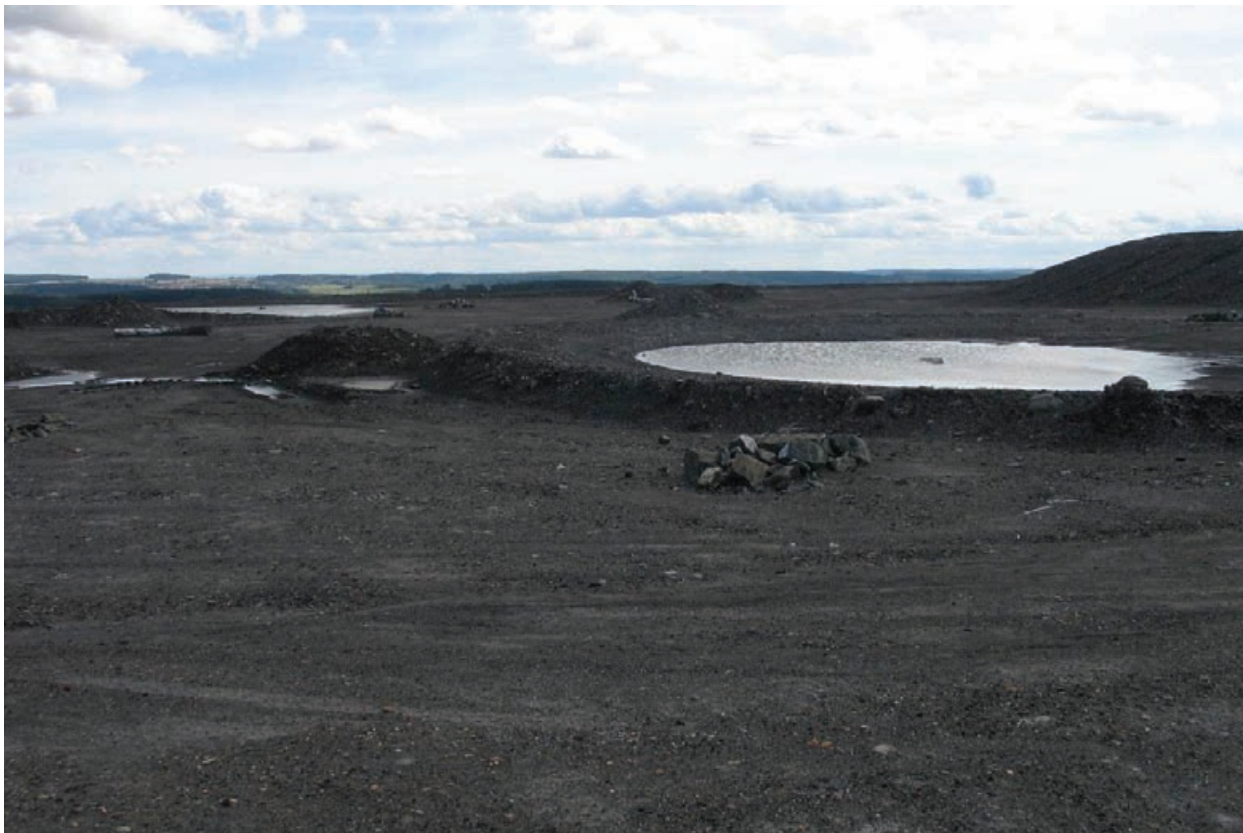
Temeno odvalu pokryté haldovinou

včetně umělé vyvýšeniny a všechny plošiny etáží zůstanou ponechány přirozenému vývoji bez pokládky kokosových sítí, jedná se o plochu cca 30 000 m².

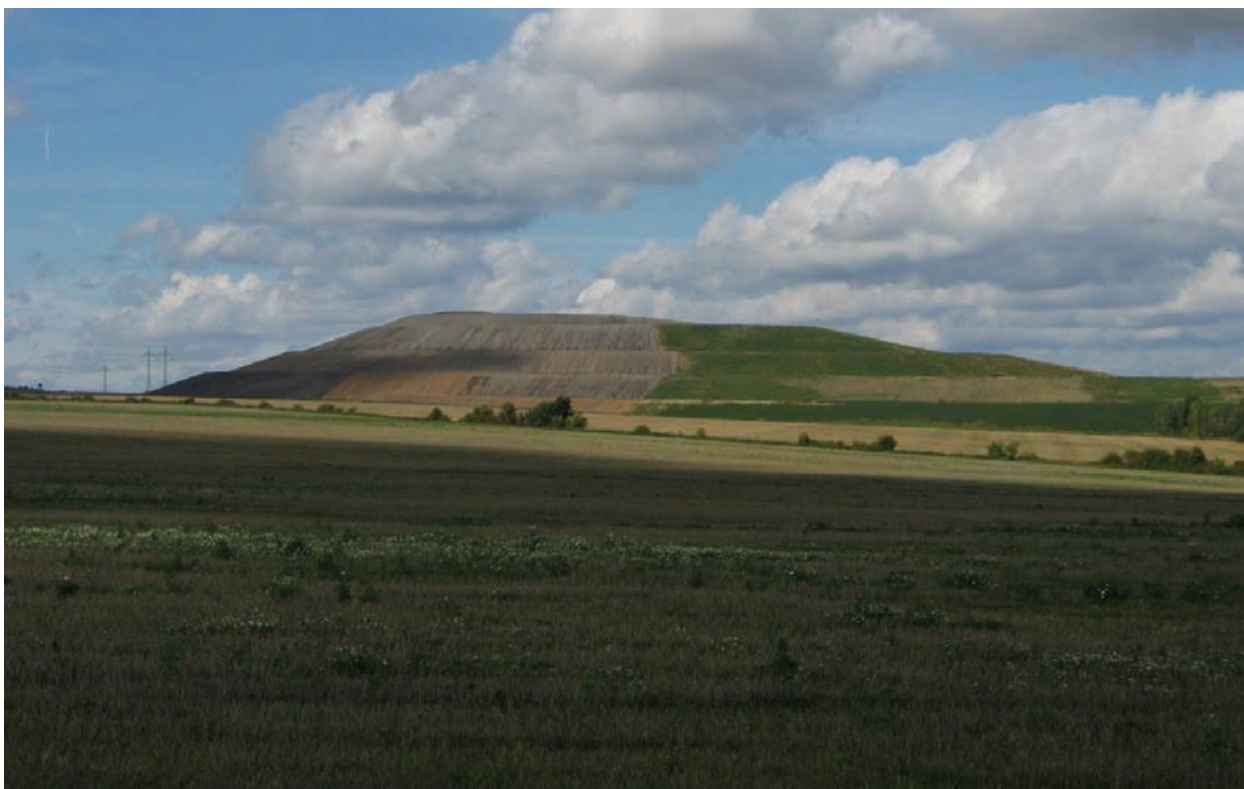
Současný stav odvalu

Práce na technické rekultivaci odvalu Tuchlovice byly dokončeny v průběhu roku 2011. Přetvarováním odvalu byla do budoucna zajištěna trvalá stabilita svahů, z hlediska bezpečnosti bylo eliminováno riziko možných sesuvů materiálu. Zatěsněním celého tělesa odvalu bylo zamezeno přístupu vzdušného kyslíku do těla odvalu a tím došlo k zastavení a postupnému tlumení počínajících termických procesů uvnitř. V ponechaných monitorovacích vrtech se v současné době měří teploty v rozmezí 13 – 50 °C oproti 20 – 90 °C před zatěsněním. Soustavou odvodňovacích příkopů bylo zajištěno řádné odvedení srážkových vod z celého odvalu do původní vodoteče v blízkosti odvalu, který ústí do přilehlého rybníka. Ten po ukončení čerpání důlních vod, kterými byl napouštěn, postupně vysychá. V současné době jeho hladina opět stoupá. Vybudováním umělých tůňek, použitím odvalového materiálu na povrchové vrstvy některých partií odvalu se dosáhlo i toho, že se na tuto lokalitu vrátily i zákonem chráněné druhy živočichů a cenné druhy
