## **HISTORIE VZNIKU DŮLNÍCH PROSTOR DOLU JERONÝM PODLE DOCHOVANÝCH MAP A NÁČRTŮ**

#### ***Genesis of Underground Spaces Origin of Jeroným Mine using Preserved Maps and Sketchs***

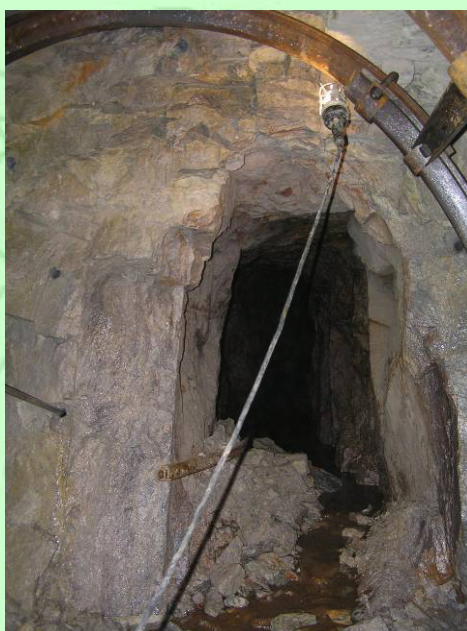
Obr. 2 Fotografie z rekonstrukce dědičné štoly Jeroným (srpen 2005)

Poslední významnou hornickou aktivitou v Dole Jeroným, část ODD, byla rekonstrukce dědičné štoly. V 70.-tých letech 20. století byla asi 400 m dlouhá štola průchodná v celé délce. Později došlo k závalům, čímž přestala štola plnit funkce odvodnění štolového patra, větrání dolu a v neposlední míře bezpečnostní funkci pro fárající osoby. Proto byla štola na začátku nového století zcela zrekonstruována (obr. 2), práce byly zahájeny v roce 2003 a ukončeny v roce 2006.

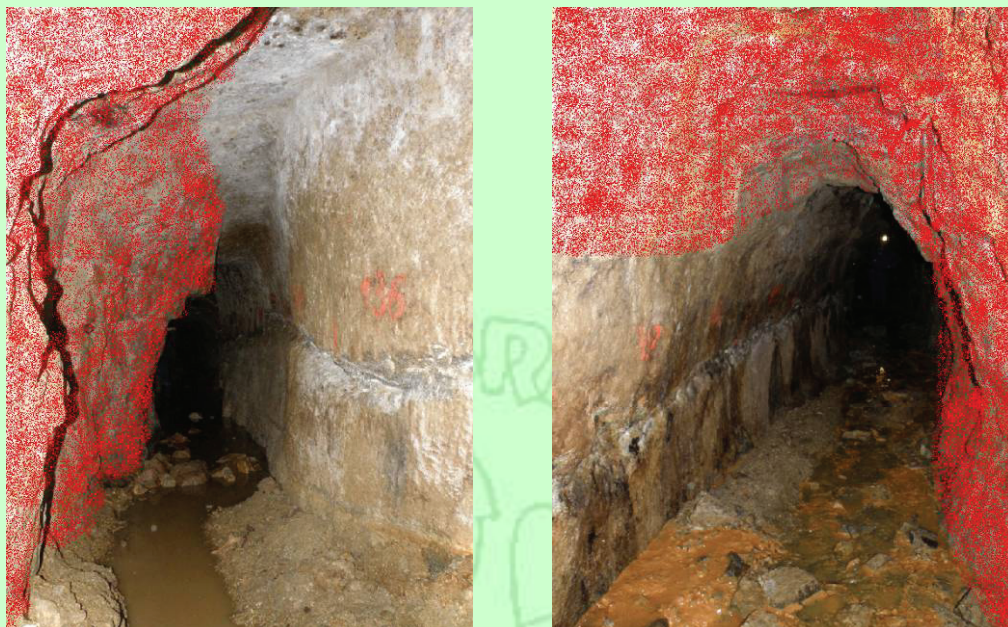
Obr. 5 Fotografie chodeb na štolovém patře (nezabarvené plochy jsou nejstarší dobývky s pozůstatky ručních prací, červeně jsou zabarvena místa vydobytá později ze starého profilu)

Prostory na štolovém patře byly během historie dolu několikrát zmáhány a rozšiřovány. To je zřejmě důvod, proč zde nacházíme jen minimum pozůstatků ruční práce horníků. Jako příklad mohou sloužit fotografie na obr. 5. Na obrázku jsou nezabarveny plochy nejstarších dobývek s pozůstatky ručních prací, červeně jsou zabarvena místa vydobyta později ze starého profilu.
