STABILITA STARÝCH DŮLNÍCH DĚL DOLU JERONÝM V ČISTÉ, OKR. SOKOLOV

Jeroným Mine, located in the area of the Slavkovský les, is a unique monument of mining culture in 15th to 16 century. For opening this mine to the public is needed to secure the stability of the mine area and to ensure that indoor climatic conditions to avoid degradation of mine, and thus jeopardize the safety of workers engaged in reconstruction work and later to the threat of visitors. The paper deals with the factors that determine and affect the stability of the complex workings.

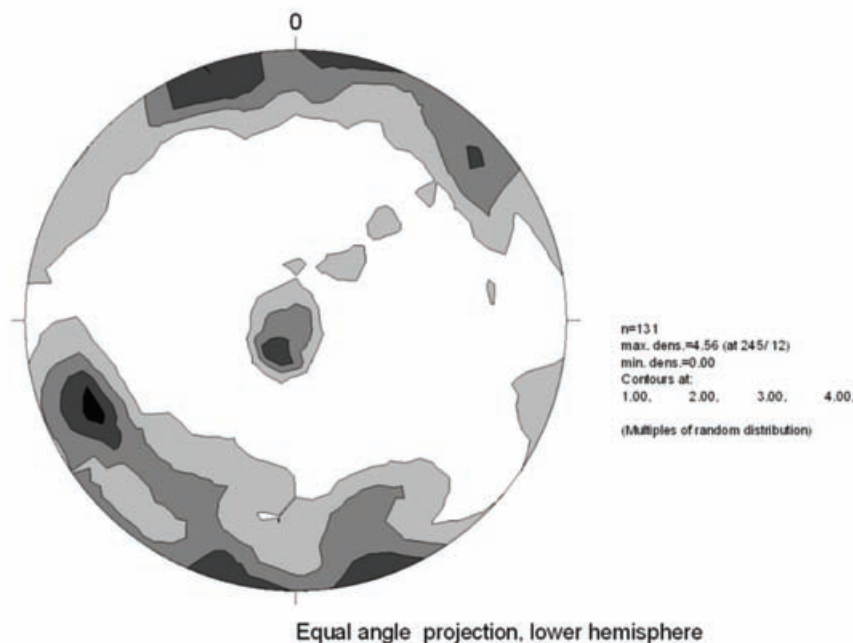
Obr. 1: Konturový diagram

Geologický monitoring je zaměřen na sledování diskontinuit, které mohou mít z inženýrského hlediska značný vliv mechanické vlastnosti hornin, a mohou ovlivňovat celkovou stabilitu komplexu důlních děl. Z dřívějších strukturně tektonických měření disjunktivní tektoniky na 132 puklinách na 25 dokumentačních bodech vyplynulo, že pro stabilitu důlního díla je nejdůležitější puklinová tektonika, reprezentovaná Cloosovými systémy puklin. Jak je dobře patrné z konturového diagramu na obr. 1, procházejí hlavní systémy puklin ve směru SVV – JZZ a ve směru k tomuto kolmém, tj. SSZ – JJV. Oba dva směry se vyznačují vysokými hodnotami úklonů, a to od 70 do 90 stupňů. Třetím typem jsou pukliny orientované zhruba horizontálně s mírným úklonem (5 – 35°). Ve vztahu ke Cloosovým puklinám odlučnosti odpovídají diskontinuity směru SSZ – JJV puklinám typu „Q“ (Querfläche), směr SVV – JZZ odpovídá puklinám „S“ (Spaltfläche) a horizontálně uložené plochy odpovídají „L“ (Lagerfläche) puklinám. Tyto systémy puklin jsou jednoznačně endogenními diskontinuitami.

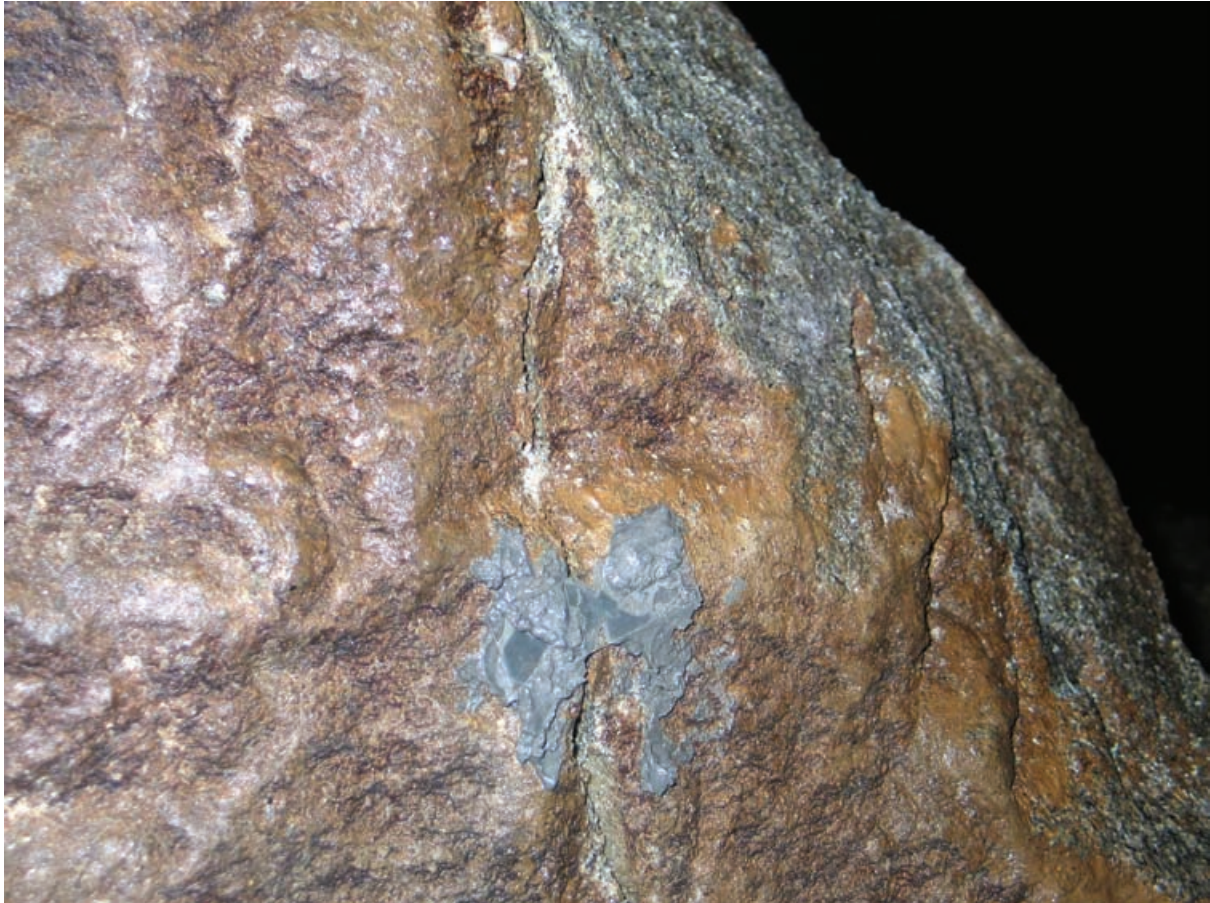
Obr. 2: *Tahové pukliny v okolí pilíře*

Další skupinou tektoniky, která je studována, je puklinová tektonika projevující se na zbytkových pilřích komory K 1, u které již při první rekognoskaci in situ byl vysloven předpoklad, že se jedná o tektoniku recentní, vyvolanou pravděpodobně

antropogenními vlivy. Tyto, pravděpodobně tahové trhliny kopírují zhruba směry přirozené tektoniky. Na rozdíl od ní jsou však převážně nerovné, neprůběžné až zpeřené s výrazně vyšší četností na (3-5/m) některé značně rozevřené (1-5 cm) a čerstvé, bez jílového povlaku. Nejvýraznější je tato skutečnost patrná na zbytkovém pilíři o průměru asi 1 m situovaném u paty nasypané hlušiny v malé komoře východně od K1. Vyskytuje se zde systém rozevřených (až 5 cm) tahových trhlin v pilíři i počvě okolo pilíře, viz obrázek č. 2.

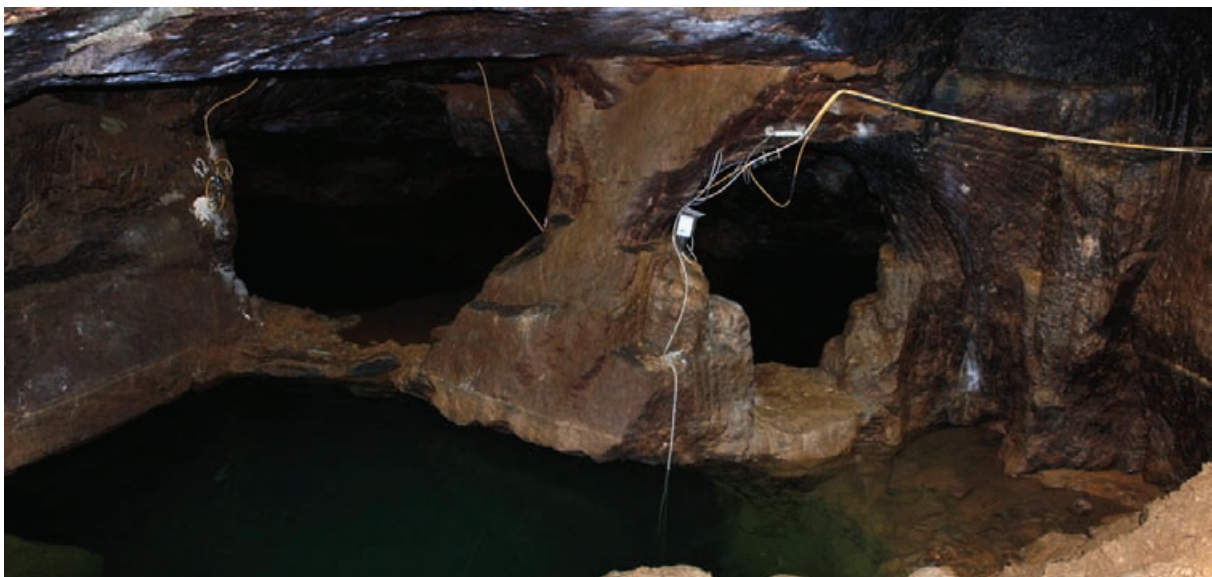
Obr. 3: *Porušený klenbový pilíř*
