Problematika zachování památkově chráněných objektů v areálu bývalého Dolu Barbora

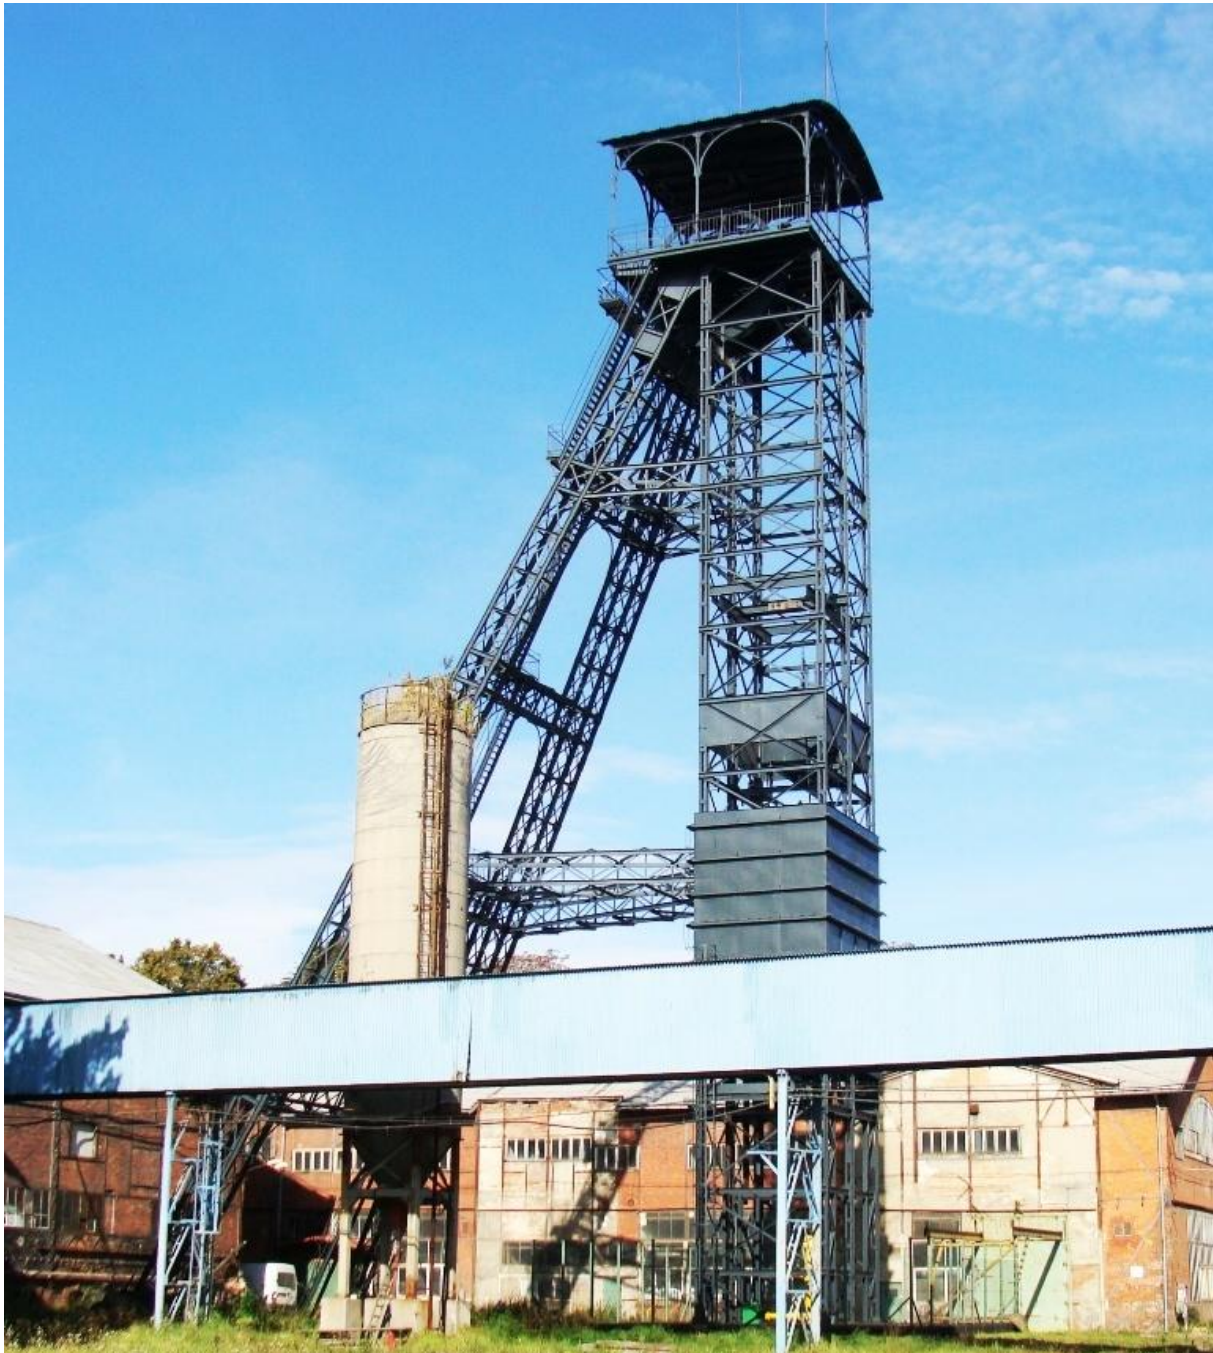
Obrázek č.1

Těžní věž výdušné jámy se nachází na pozemku parc. č. 6333/17, k.ú. Karviná – Doly. Jedná se o ocelovou těžní věž vzpěrového typu, kterou tvoří příhradová nýtovaná konstrukce. Jak uvádí doc. Matěj (2009) byla postavena po vyhloubení jámy v roce 1908. Těžní budova byla z důvodu havarijního stavu v roce 2006 odstraněna. Výška věže je 41 m. V hlavě jsou umístěny vedle sebe dvě lanovnice. Výrobce konstrukce těžní věže byly Vítkovické železárny. **Věž byla po odstranění těžní budovy opravena a opatřena nátěrem v roce 2009 s projektovanou životností nátěru 20 let.** Foto viz obrázek č.1.

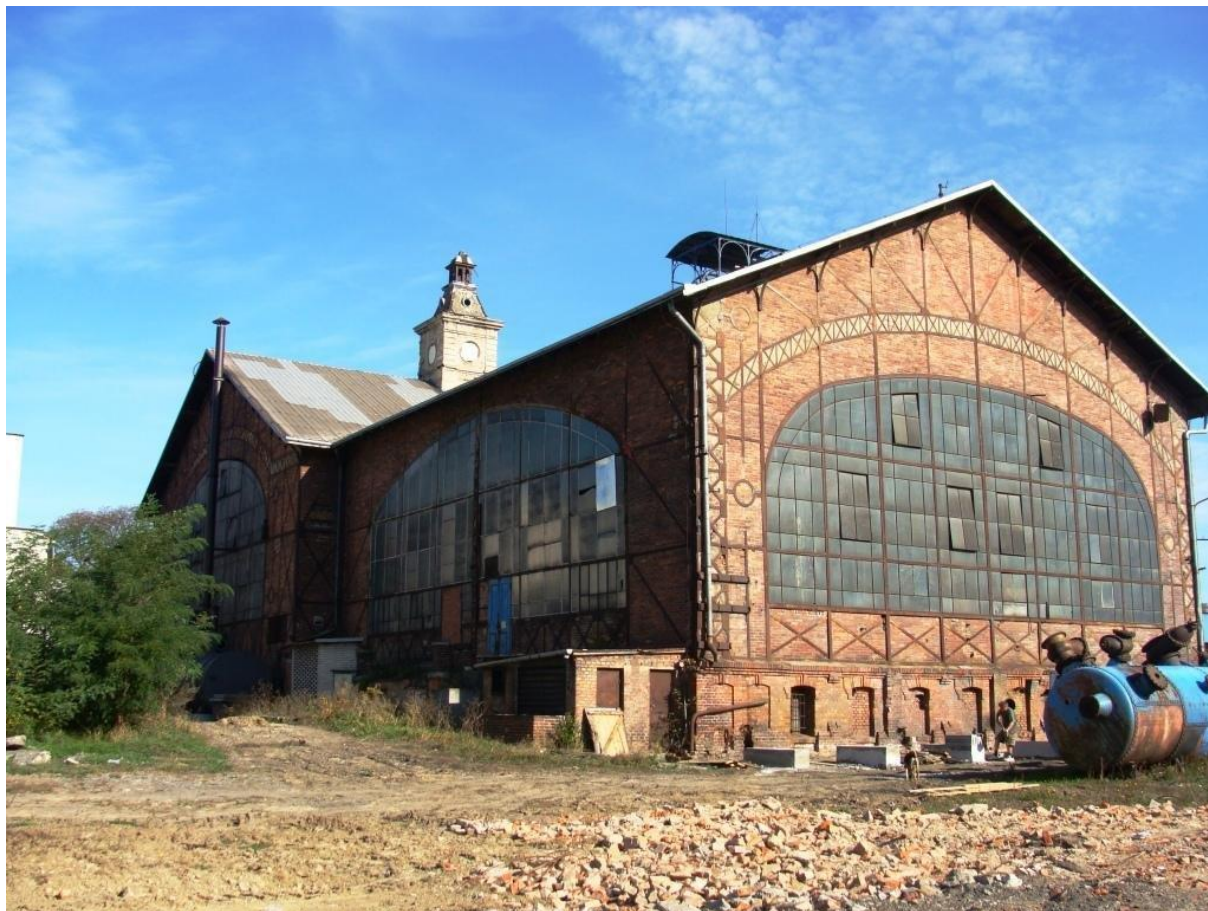
Obr. č.2 – kompresorovna, strojovna

Strojovna, kompresorovna se nachází na pozemku parc. č. 6333/14, k.ú. Karviná – Doly. Jedná se největší stavební objekt lokality vykazující značné poškození způsobené hornickou činností - obrázek č.2 . Obvodový plášť vykazuje četné trhliny v hrázděném zdivu, místy degradaci zdiva a vyžaduje celkovou opravu. Vnitřní prostor je stavebně rozdělen na strojovnu a kompresorovnu. V roce 2012 byla opravena střecha a věž – obr. č.3. Otvory v podlaze se zbytky základových konstrukcí po demontovaných strojích byly v části kompresorovny již zaslepeny – zabetonovány. Uvnitř objektu je instalována elektronická ostraža.

V roce 2012 byla zpracována a schválena orgány státní památkové péče i stavebním úřadem projektová dokumentace oprav budovy kompresorovny a strojovny. Opravy již započaly v roce 2012 a měly by pokračovat i v roce 2013. Cílem je upravit zvláště podlahy v objektu (překrýt otvory v podlaze po demontovaném strojním vybavení) tak, aby umožnily využití velkého prostoru k pronájmu. Problematika srovnávání podlah je patrná z obrázků č. 11 až 13.

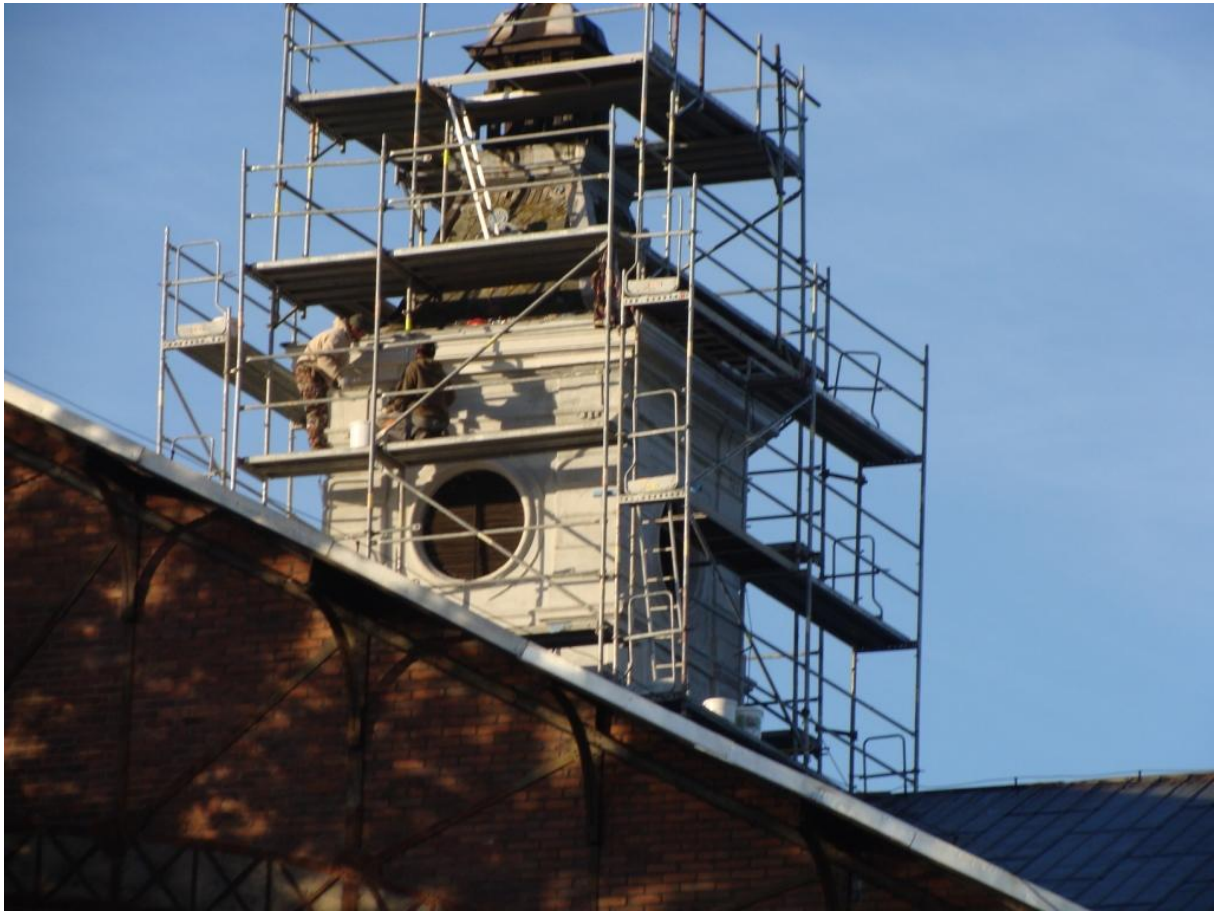
Obr. 3 – oprava věže budovy kompresorovny, strojovny

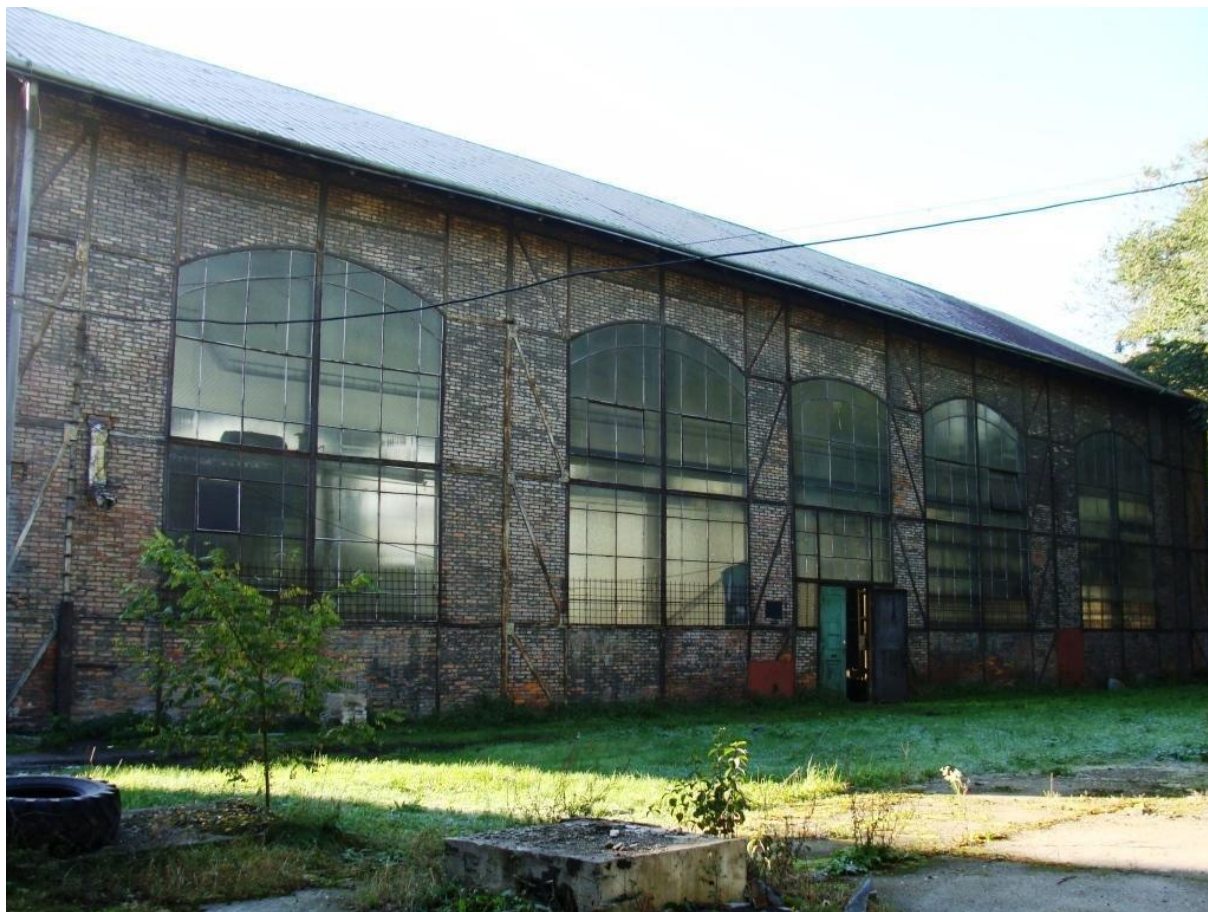
Obr. č. 4 - kotelna

Kotelna se nachází na pozemku parc. č. 6333/19, k.ú. Karviná – Doly. Jedná se o větší stavební objekt v lokalitě vykazující značné poškození obvodového pláště z důvodu hornické činnosti - obrázek č.4. Obvodový plášť objektu vykazuje četné trhliny v hrázděném zdivu, místy degradaci zdiva a vyžaduje celkovou opravu. Vnitřní prostor není stavebně rozdělen. Uvnitř objektu je instalována elektronická ostraža.

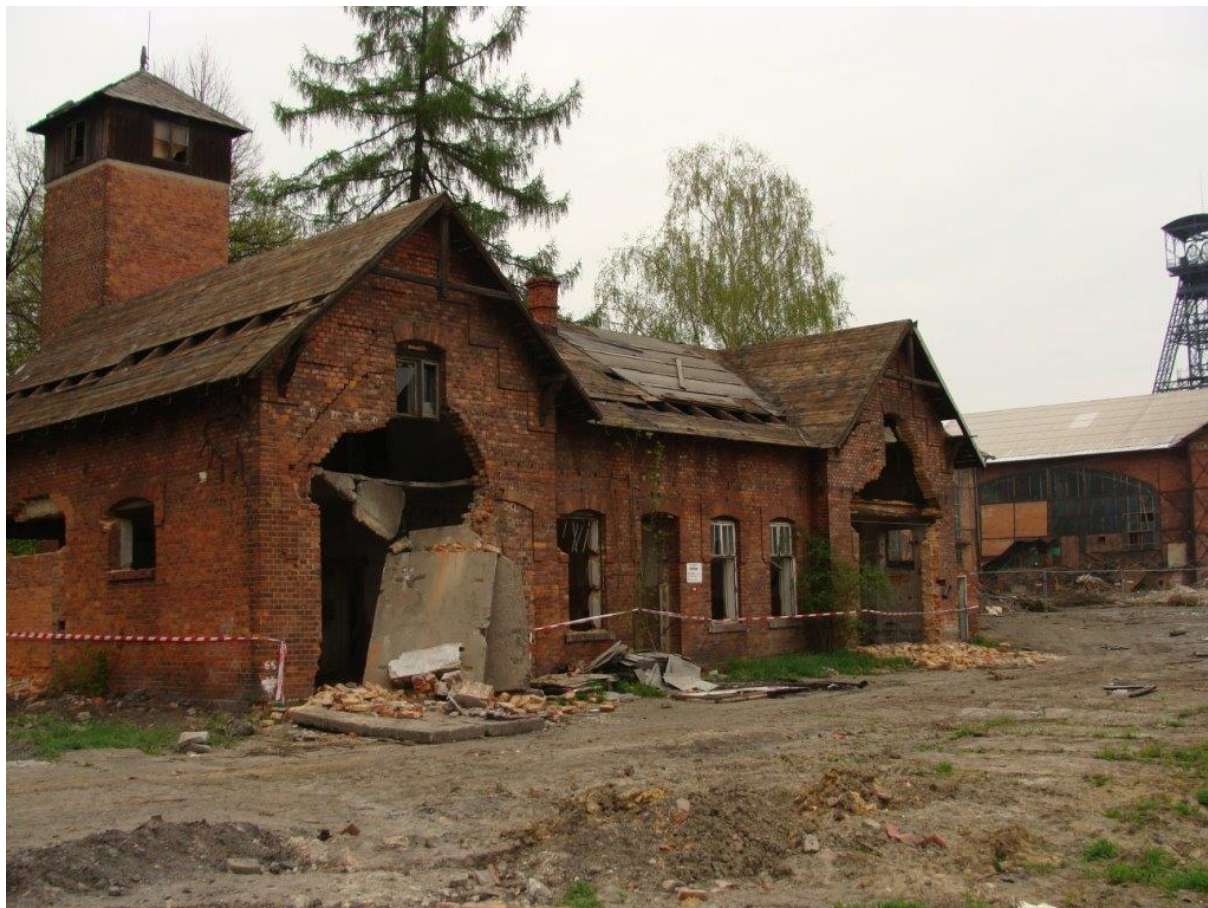
Obr. č.5 - kočárovna

Kočárovna se nachází na pozemku parc. č. 6333/12, k.ú. Karviná – Doly. Jedná se o menší, členitý stavební objekt lokality vykazující značné poškození obvodového pláště z důvodu hornické činnosti- obrázek č.5. Obvodový plášť objektu vykazuje také četné trhliny v hrázděném zdivu, vlivem násilného vnikání nepřizpůsobivých osob. Místy došlo k degradaci zdiva, zcizení střešní krytiny a poškození střešních i stropních konstrukcí. Na základě havarijního stavu bylo zažádáno MK ČR o zrušení památkové ochrany objektu s tím, že následně dojde k jeho odstranění.

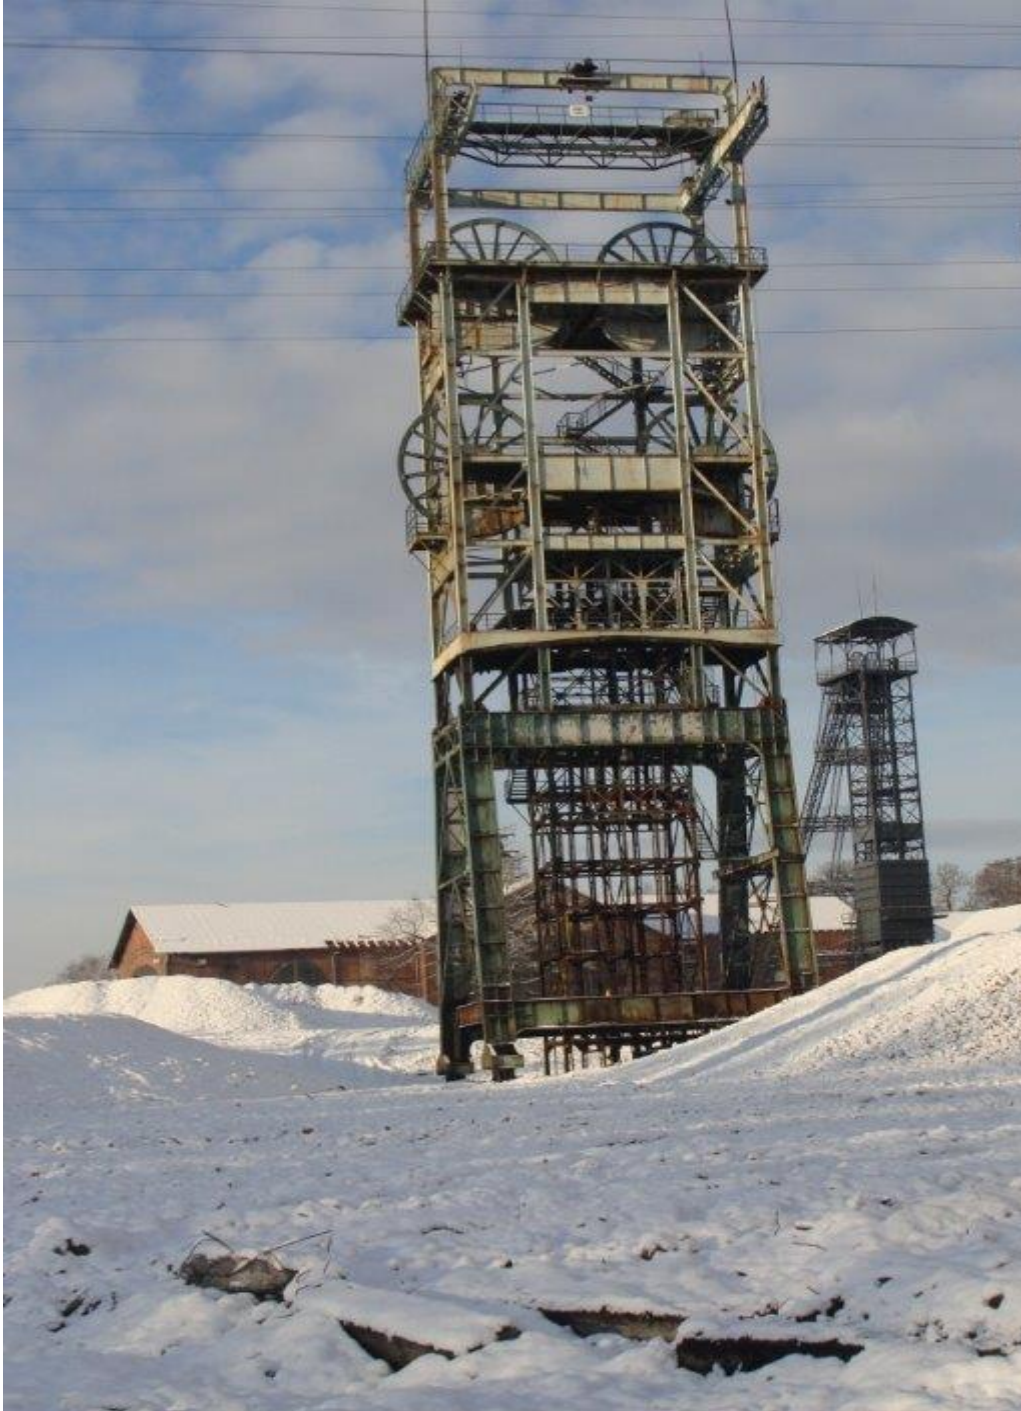
Obr. č. 6 – těžní věž Walsum

Těžní věž vtažné jámy typu Walsum se nachází na pozemku parc. č. 6333/32, k.ú. Karviná – Doly. Jedná se o ocelovou těžní věž unikátní konstrukce- obrázek č.6. Věž byla postavena, jak uvádí doc. Matěj, v roce 1950 po vyhloubení vtažné jámy. Výška věže je 48 m. V hlavě jsou umístěny vedle sebe ve dvou patrech vždy dvě lanovnice. Výrobce konstrukce těžní věže byly Vítkovické železárny. Těžní budova byla v roce 2012 odstraněna včetně navazujících přílehlých objektů v rámci revitalizace moravskoslezského kraje.

V roce 2013 bude zpracována projektová dokumentace opravy těžní věže Walsum a vyřízeno, po schválení dokumentace orgánem státní památkové péče, i stavební povolení. Dokumentace bude řešit nejen opravu ocelové konstrukce věže po demolici těžní budovy a nezbytnou výměnu poškozených a chybějících částí ale hlavně následný nátěr těžní věže. Akce je plánována na rok 2014.

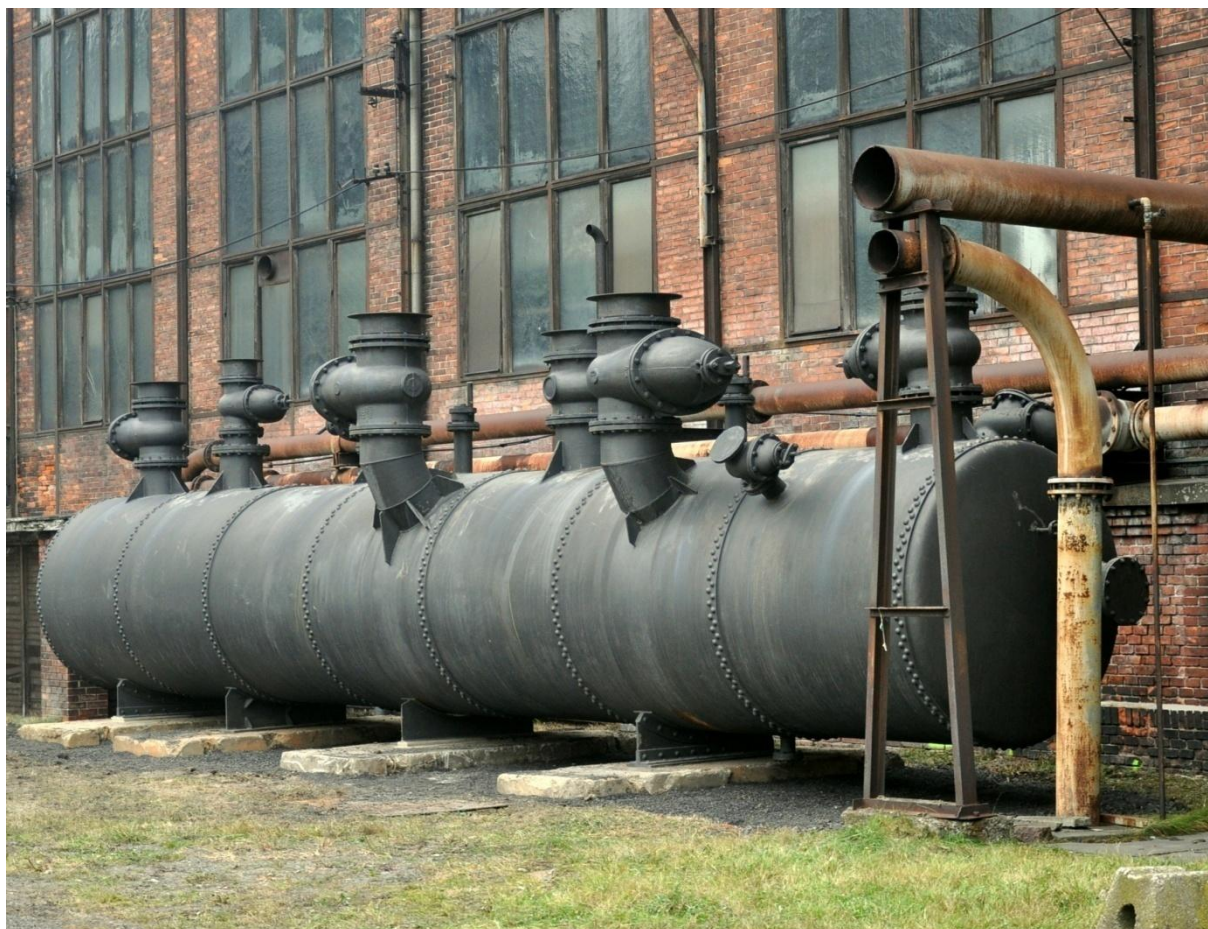
Soubor 2 vyrovnávacích tlakových nádob se nacházel na pozemku parc. č. 6333/1, k.ú. Karviná – Doly u objektu kompresorovny. Jedná se o movitou KP sestávající ze dvou oddělených ocelových vyrovnávacích tlakových nádob, které byly opraveny a opatřeny antikoročním nátěrem v roce 2011 s projektovanou životností nátěru 15let. V důsledku častých útoků sběračů kovů na ocelové konstrukce uvnitř areálu Barbora byly v závěru roku 2012, na základě dohody s NPÚ územní odborné pracoviště Ostrava, nádoby přemístěny do areálu Národní kulturní památky Důl Michal v Ostravě – Michálkovicích, obrázky č. 7 a 8. Válce s délkou 13 m a průměry 2,0 a 2,8 metru byly původně součástí elektrického pístového kompresoru EPK 28 ze Škody Plzeň. Ukládání nádoby po převozu na Dole Michal odborníky z firmy Homola, a.s. obr. č.9.

Obr. č. 7 – 1. vyrovnávací tlaková nádoba na Dole Michal

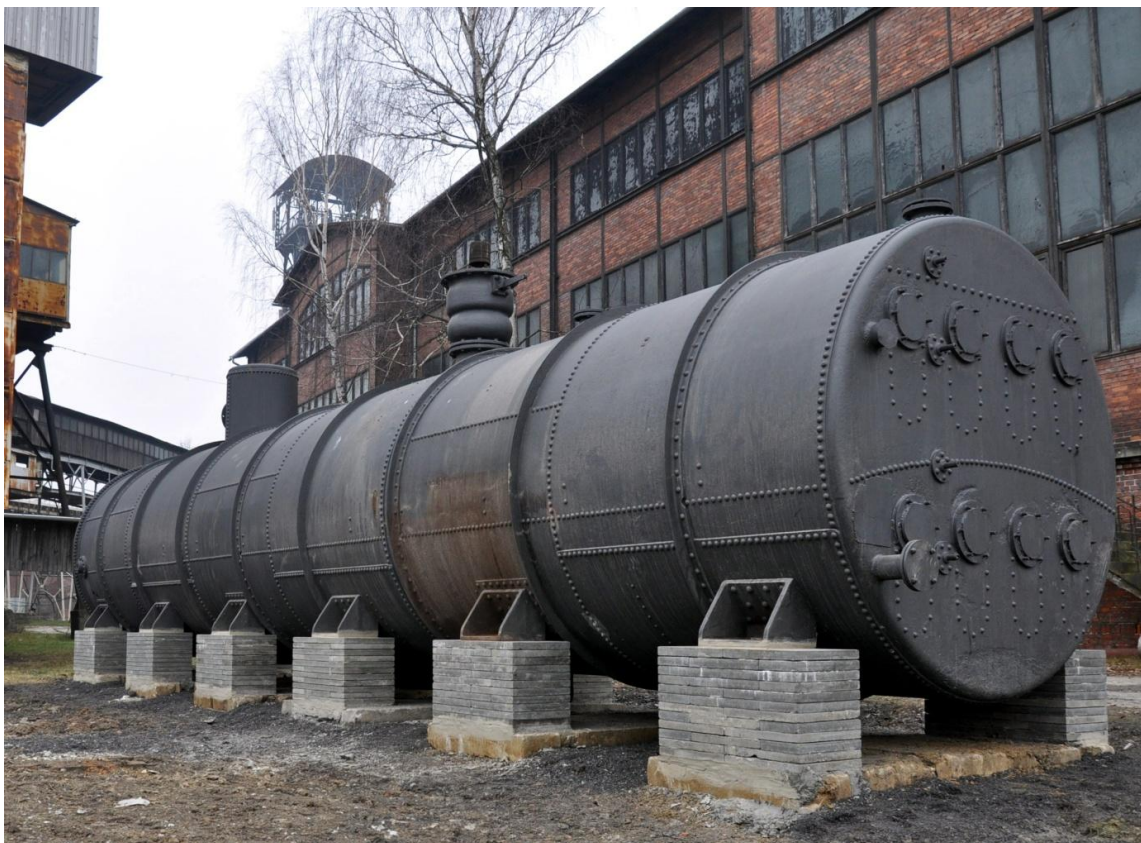
Obr. č. 8 – 2. vyrovnávací tlaková nádoba na Dole Michal

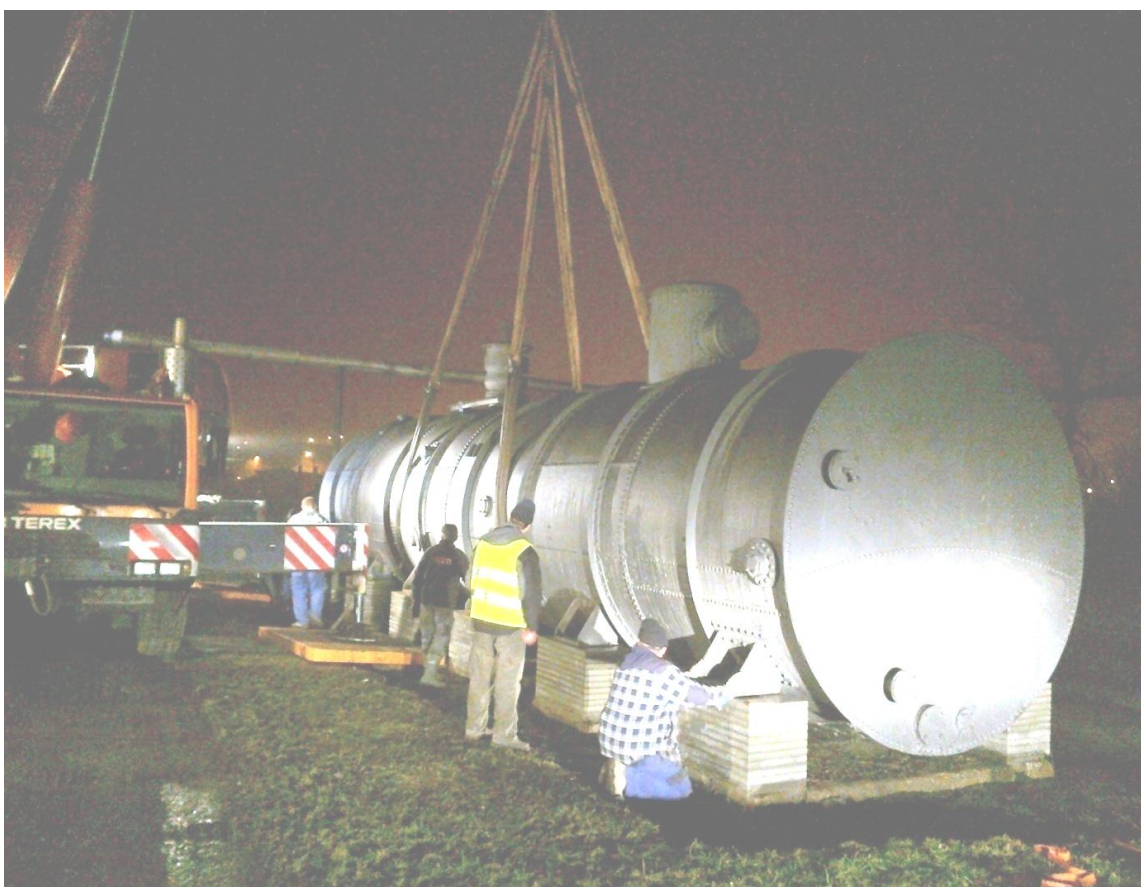
Obr. č. 9 – ukládání 2.nádoby na Dole Michal

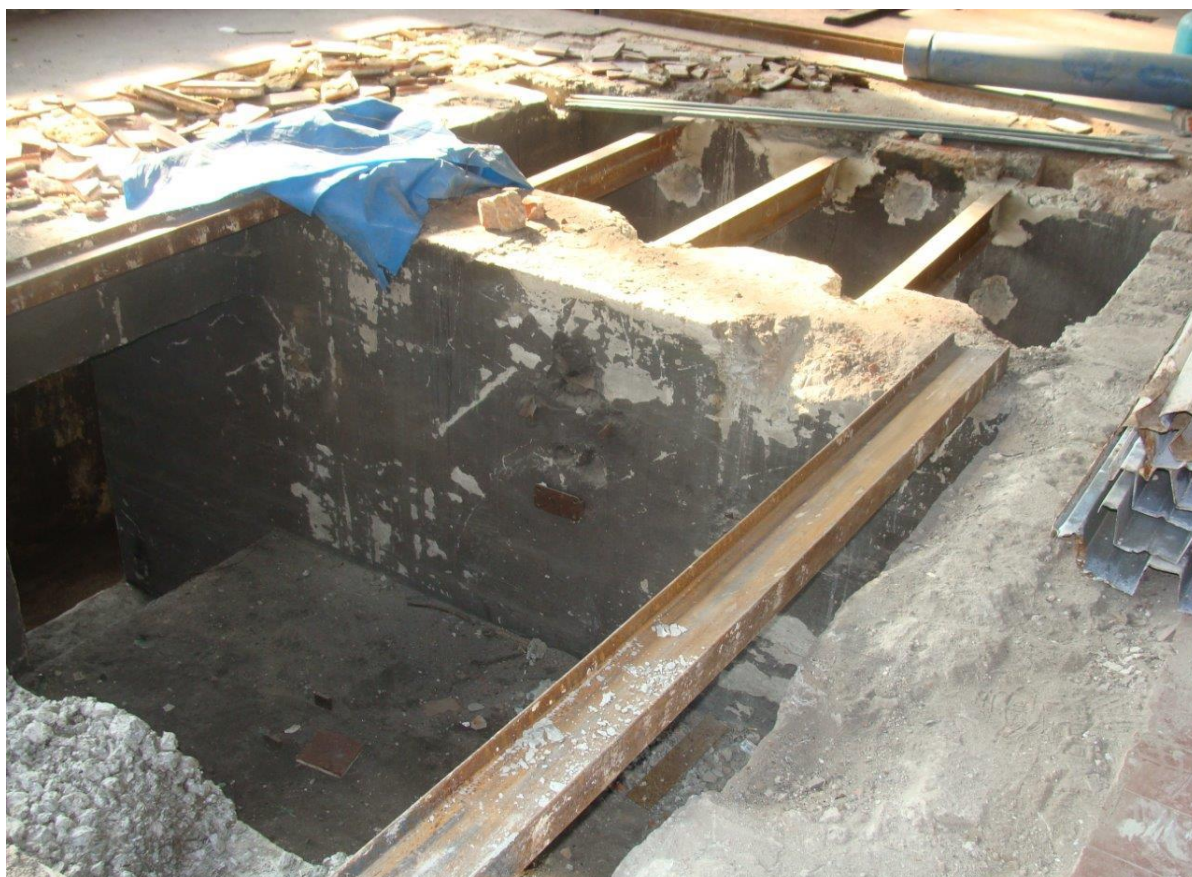
Obr. č. 11 – otvory v podlaze kompresorovny

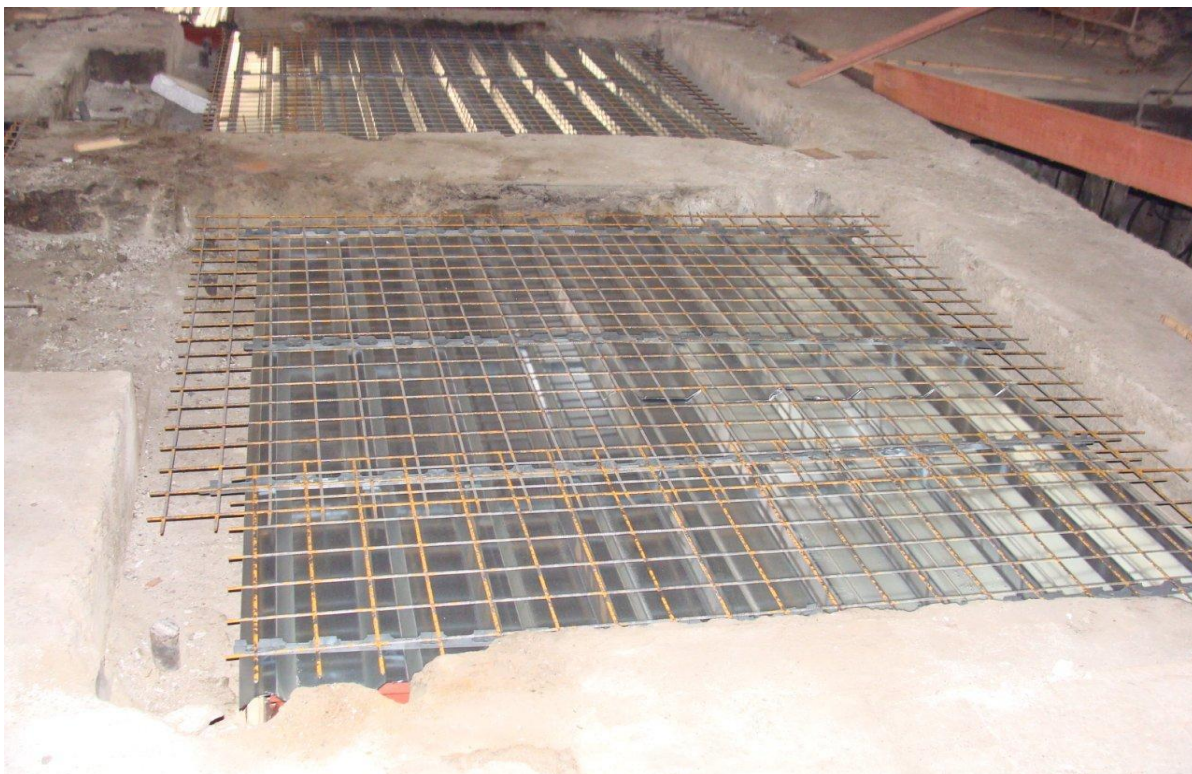
Obr. č. 12 – statické zajištění otvorů v podlaze kompresorovny

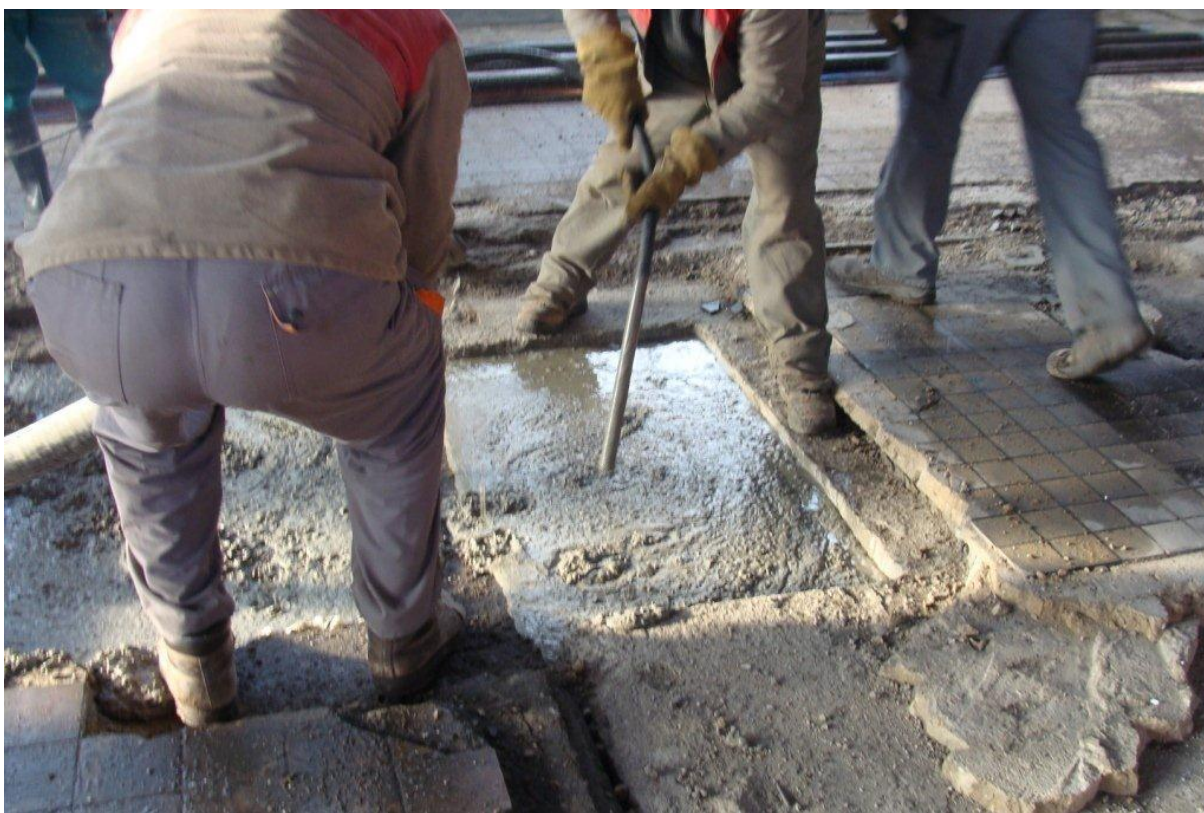
Obr. č. 13 – betonáž otvorů v podlaze kompresorovny
