Některé nové výsledky pedologického výzkumu oblasti jezera Most

Článek se zabývá pedologickou situací zemin břehů jezera Most. První část příspěvku stručně shrnuje výsledky dosažené v roce 2011. Hlavní pozornost je věnována 2 okruhům výzkumu řešeným v letech 2012 - 2013. Jde o výzkum obsahu rizikových stopových prvků v zeminách břehů jezera Most a výzkum 11 lokalit zajímavých z botanického hlediska.

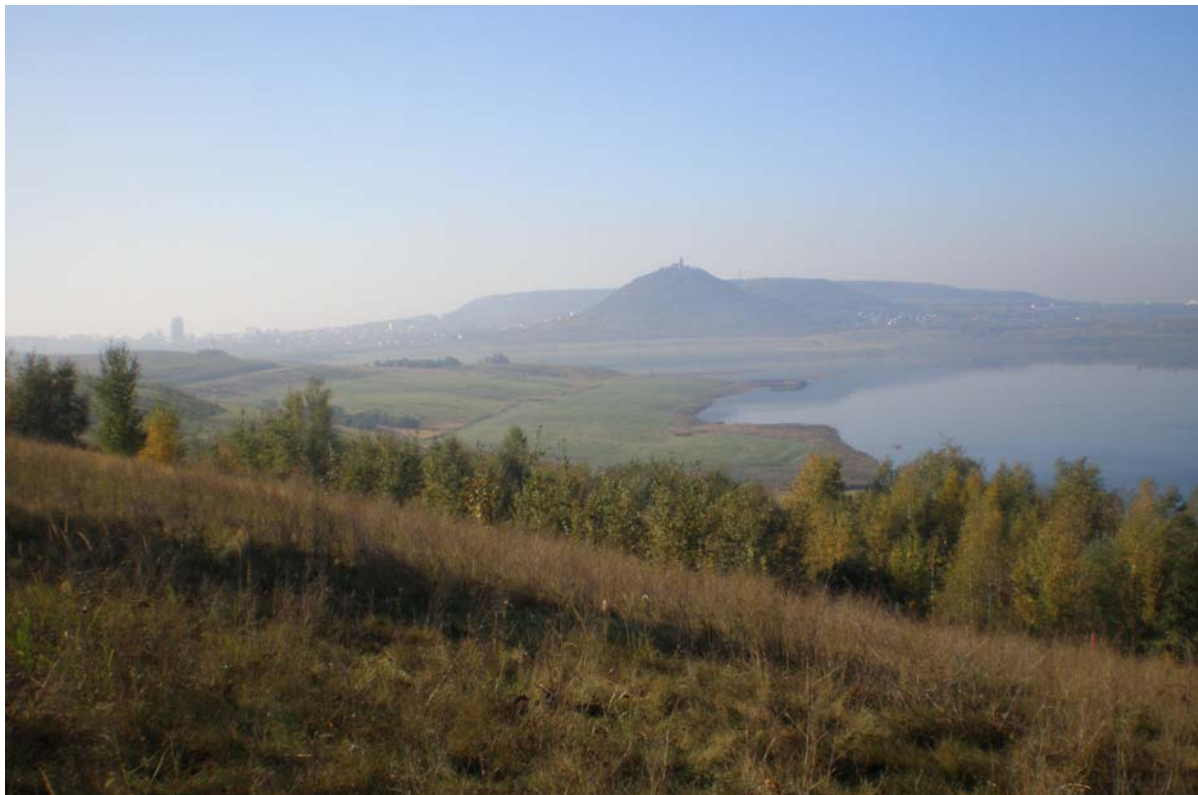
Obrázek č. 1: Situace pedologické oblasti 1

První oblast (cca 80 % břehu) tvoří rekultivačně vhodné kaoliniticko illitické hnědé jíly. V oblasti se místně objevují velmi malé oblasti bez vegetace (jejich výskyt je v současnosti mapován). Příčinou je zpravidla výskyt fyto toxických kyselých zemin uhelné sloje, méně často pak výskyt tvrdých, sideritem nabo hacených zemin.

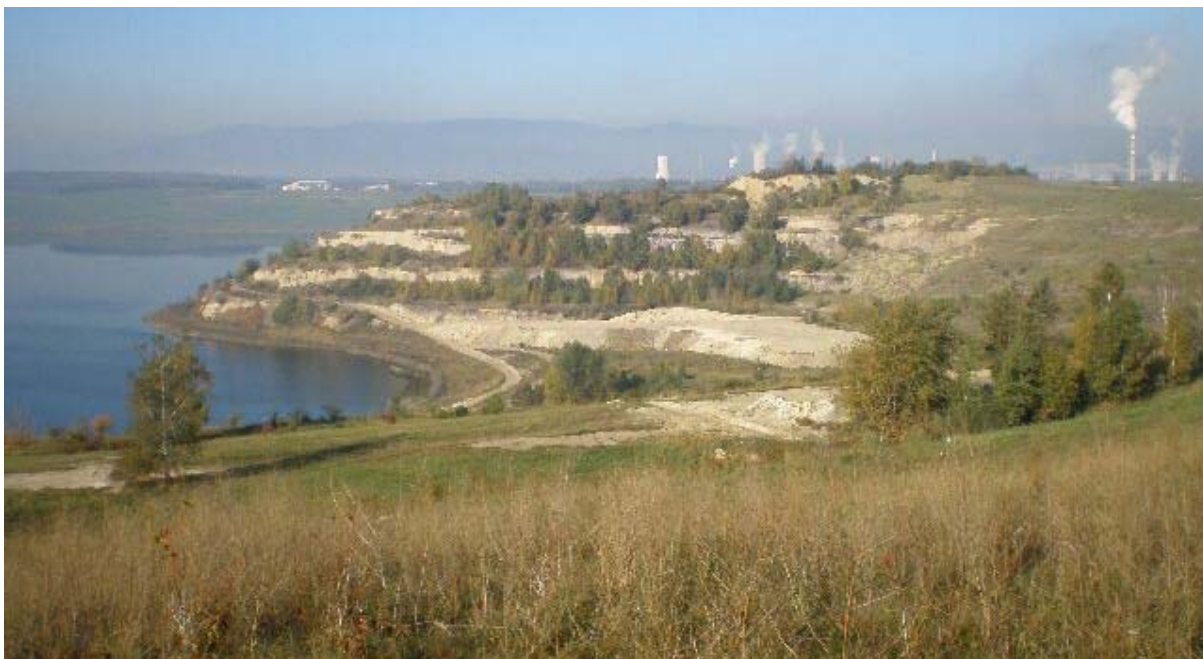
Obrázek č. 2: Situace pedologické oblasti 2

Druhou oblast (cca 5 % břehu) tvoří bývalá těžebna kameniva (fonolitu). Je tvořena různě zvětralými bělavými fonolity, od prakticky pevného štěrku po kaolinicky zvětralou zeminu. Rekultivačně jsou tyto zeminy zcela nevhodné, z hlediska krajiny tvoří bývalý lom zajímavý fenomén, který je doporučeno ponechat řízené sukcesi (s odstraněním zbytků uhelné sloje).

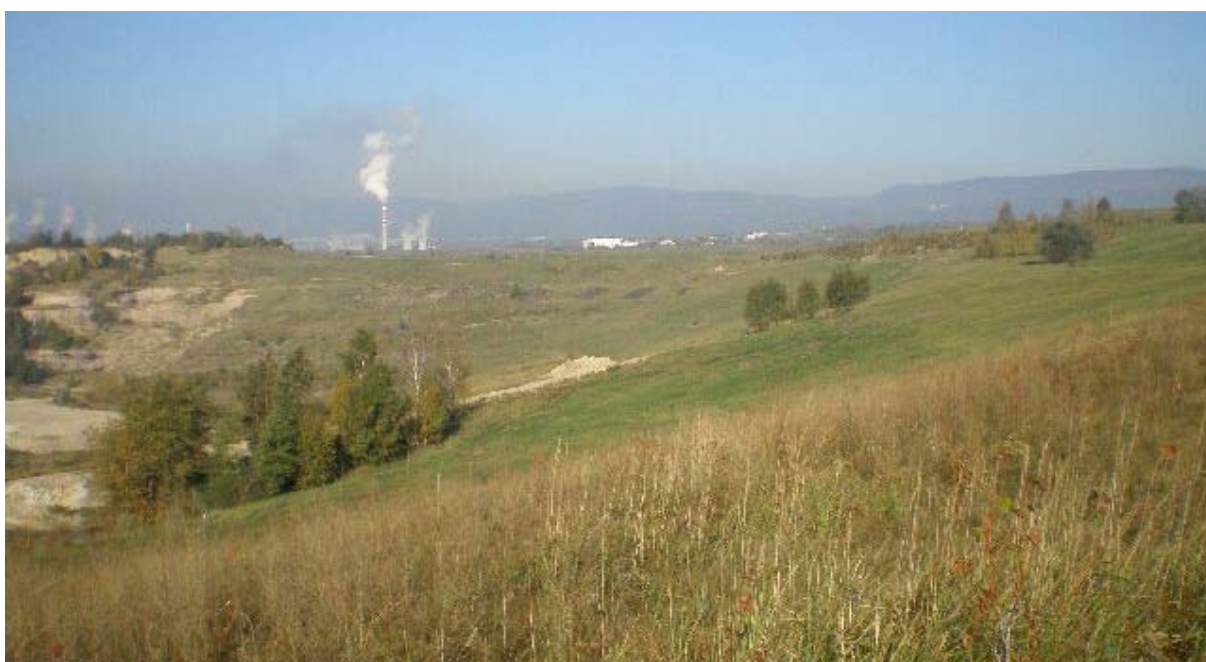
Obrázek č. 3: Situace pedologické oblasti 3

Třetí oblast (cca 15 % břehu) tvoří strmý svah Pařidelského laloku. Zeminy jsou zde podobně jako v případě oblasti 1 tvořeny rekultivačně vhodnými kaoliniticko-illitickými jíly. Vzhledem k nebezpečí eroze a sesuvů však zde byly v minulosti v rámci technické rekultivace aplikovány organické hmoty z bývalé papírny Štětí (kůra z odkornění a celulózové kaly).

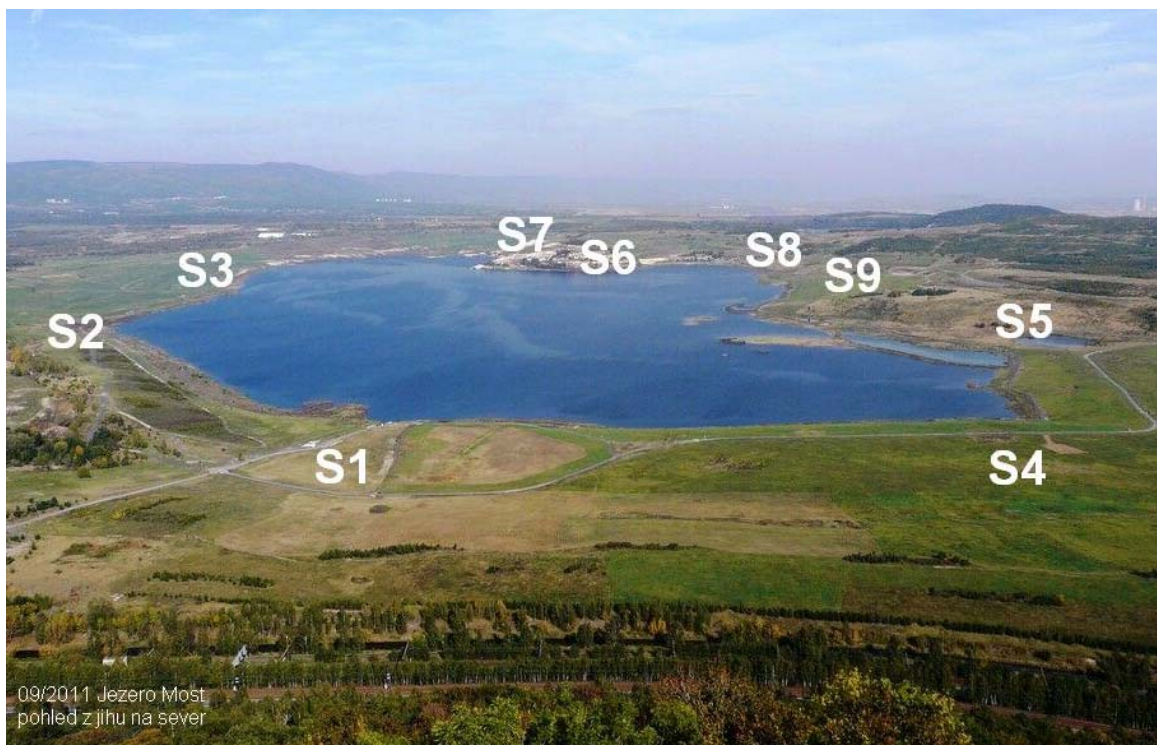
Získaná data jsou pravidelně umísťována v archivu dat Výzkumného ústavu pro hnědé uhlí a.s. Situaci odběru vzorků pro analýzu obsahu rizikových stopových prvků ukazuje obrázek č. 4.

Obrázek č. 4: Situace kopaných sond na břehu jezera Most
