**Ing. Tomáš Růžička**

Vršanská uhelná a.s., Most, t.ruzicka@vuas.cz

## **Problematika transportu rypadla K800.B/K54 a souvisejícího zařízení na lomu Vršany**

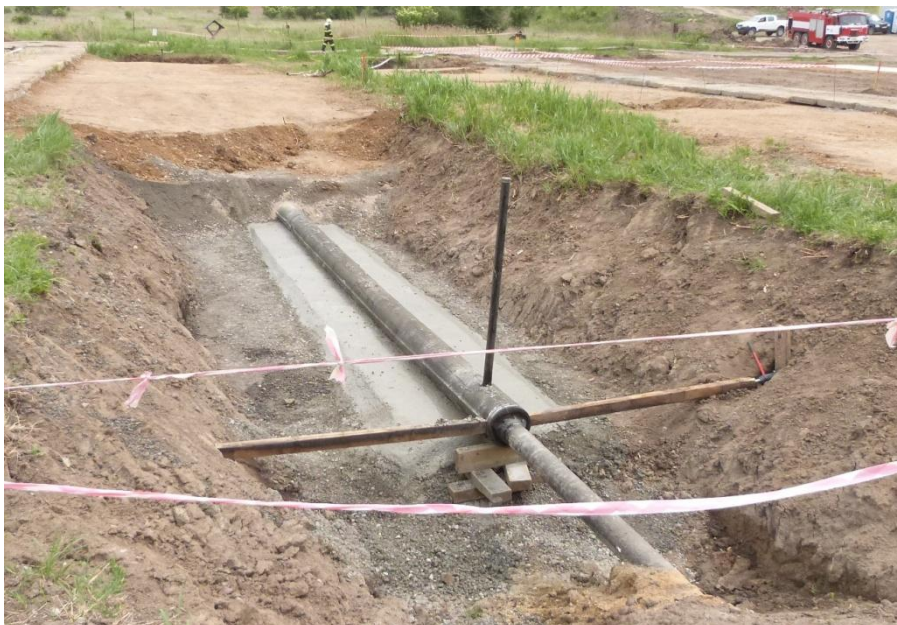
Po svaření dělené chráničky byla spodní část výkopu zasypána únosným hutněným štěrkem. Mezi štěrkem a potrubím byl následně vybetonován základ dle průměru chráničky. Zbytek výkopu byl zasypán vykopanou zeminou zbavenou kamenů a následně hutněn po vrstvách – viz obr. č. 2.

Obr. 2: Princip realizace chrániček na produktovodech

Pro každé potrubí ukládané do chráničky byl při realizaci proveden výkop do požadované hloubky, který umožnil montáž ocelových chrániček. Výkopy byly prováděny po úsecích určených v popisu technického řešení pro jednotlivá vedení. Výkopy byly navrženy jako svahované, kolem produktovodů se musely výkopové práce provádět ručně [2,8].

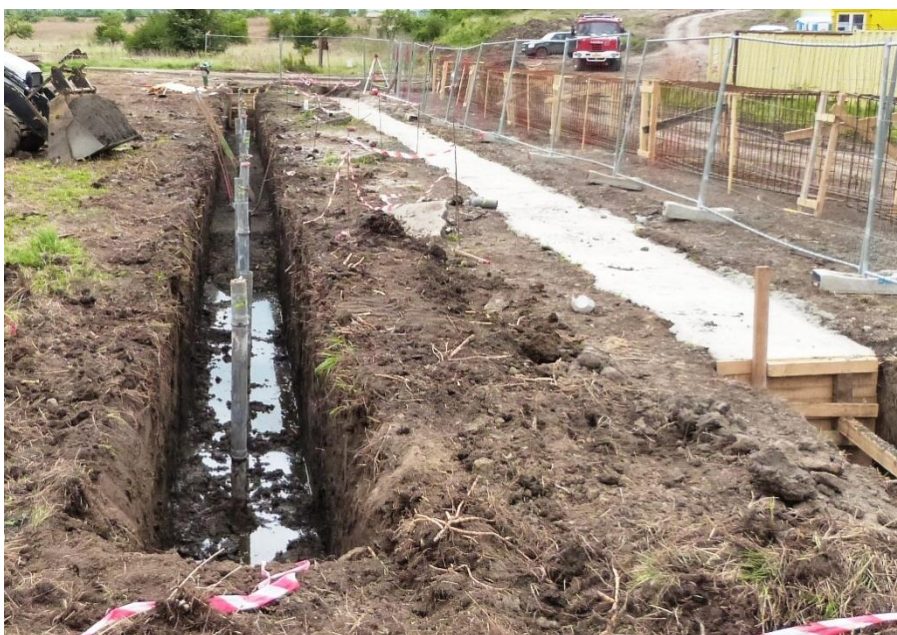
Přes jedno potrubí společnosti RWE (DN500, 4 MPa) bylo provedeno překrytí tak, že po obou stranách potrubí byly vytvořeny mikropiloty do hloubky cca 11 m, které byly uchyceny do betonových pasů – viz obr. č. 3.

Obr. 3: Realizace přemostění plynovodu za pomoci mikropilot

Na tyto pasy byly uloženy speciálně vyrobené železobetonové panely. Vzdálenost mezi potrubím a vnitřní stranou betonových pasů byla 1,0 m. Dále byl proveden nadnásyp o mocnosti 1,5 m.

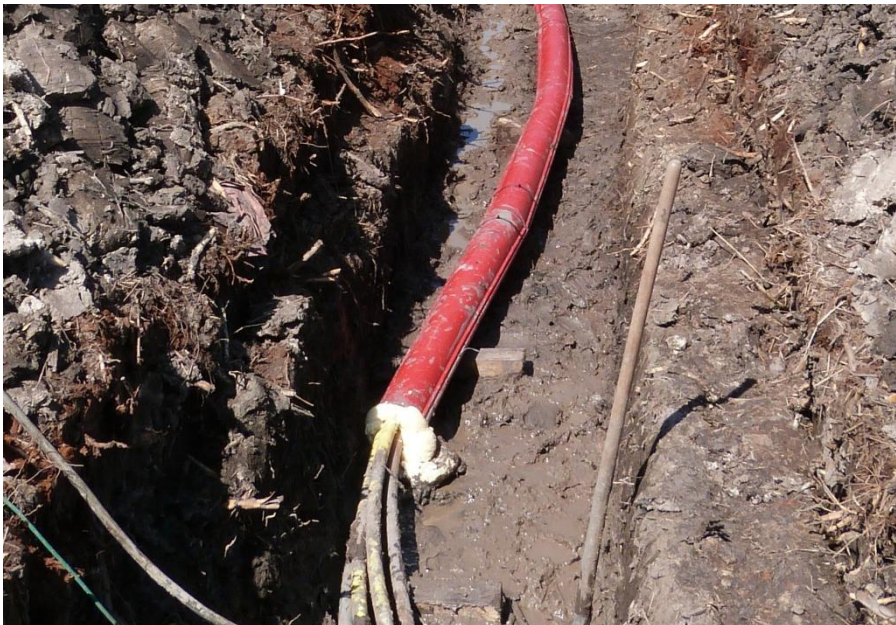
Na datových a optických kabelech bylo provedeno řešení spočívající v použití dělené plastové kabelové chráničky – viz foto č. 4, která byla poté obetonována.

Obr. 4: Instalace dělené chráničky před obetonováním

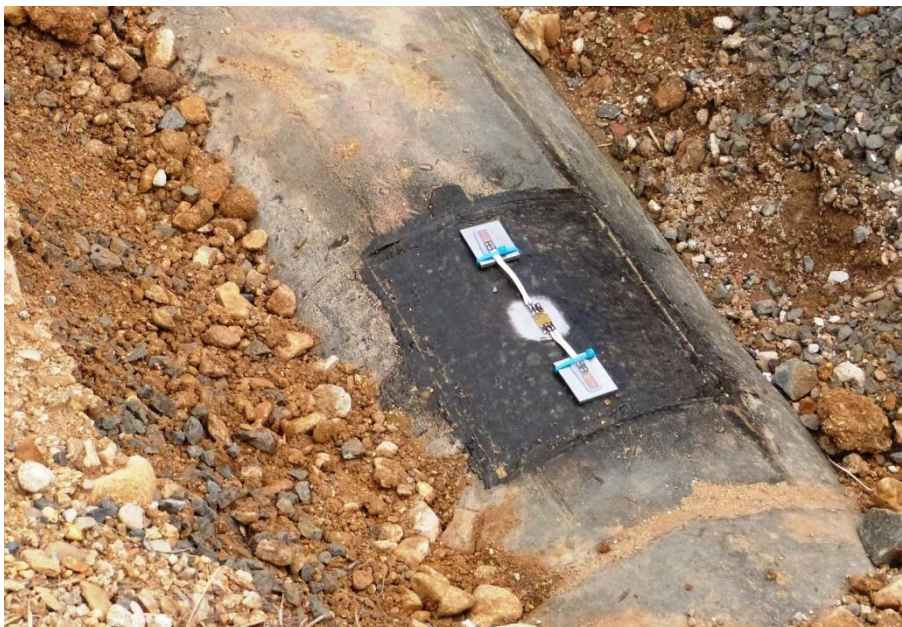
V průběhu realizace opatření vlastníci sítí přednesli požadavek na kontrolní měření namáhání produktovodů resp. jejich chrániček. Z uvedeného důvodu bylo instalováno na dva produktovody specialisty Kloknerova ústavu ČVUT v předstihu 1 měsíce 12 kusů tenzometrů – viz obr. č. 5.

Obr. 5: Tenzometry zaznamenávající změny vnitřního napětí v chráničkách

Toto zařízení bylo schopno dlouhodobě v pravidelných intervalech zaznamenávat změny napětí na povrchu chrániček a tím sdělit informace, zda byly statické výpočty pro okamžik přejezdu technologie správné a zda nedošlo k poškození chrániček nebo produktovodů.

Dokreslením správně zvoleného postupu návrhu technických opatření v V. etapě transportní trasy, vycházející ze statického výpočtu namáhání produktovodů, byly Kloknerovým ústavem zpracované výsledky, jež potvrdily, že při přejezdu nedošlo k žádnému ovlivnění chrániček ani potrubí dálkovodů [9].

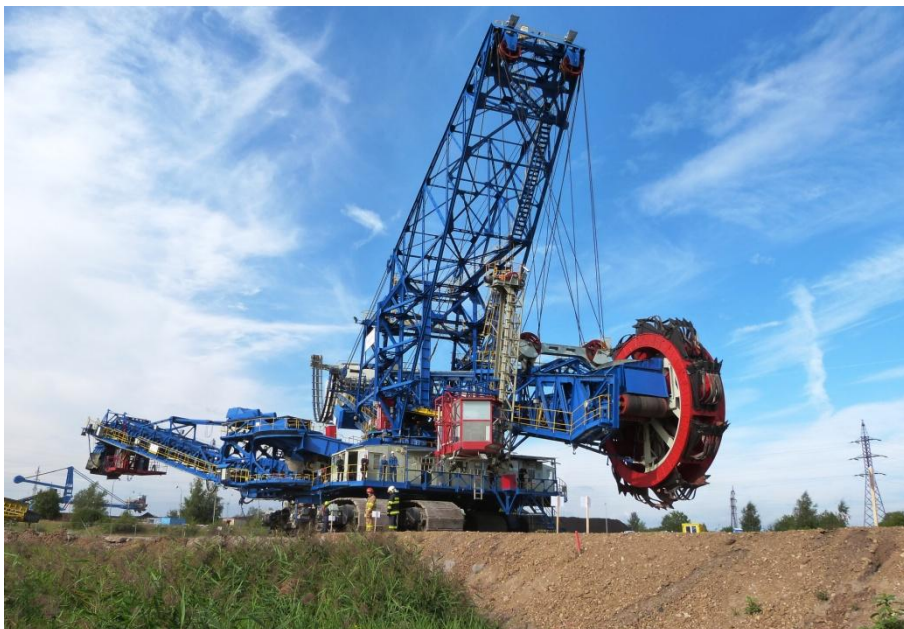
Před zahájením transportu v 10:00 hod dne 25. 8. 2012 bylo nutno veškeré produktovody uvést do stavu, který byl dlouhodobě plánován a spočíval ve snížení provozního tlaku na úroveň pod 1 MPa. Transport rypadla K54 přes produktovody byl proveden během pouhých 30 min – viz obr. č. 6.

Obr. 6: Transport rypadla přes produktovody Hořanského koridoru

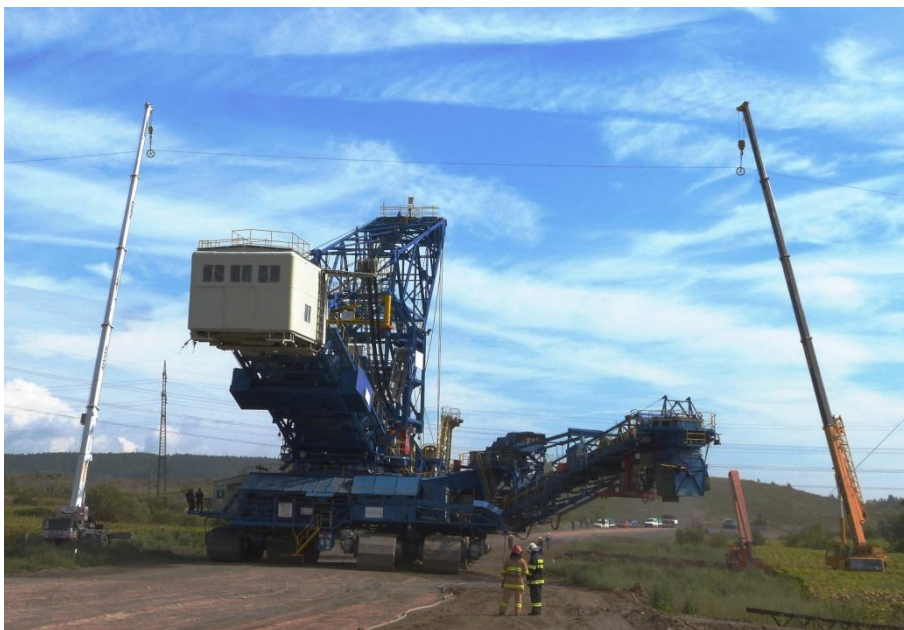
Po překonání produktovodů překonala báňská technika i trasu vedení VVN 110 kV, u které však bylo jedinečným způsobem řešeno fyzické nepřerušování kombinovaného zemního lana, jež se v provozním stavu nacházelo v profilu transportující technologie. Pro uvedené bylo nutno v předstihu lano uvolnit na jednotlivých sloupech VVN a poté vyzvednout za pomoci dvou jeřábů do výšky cca 35 m tak, aby báňská technologie s výškou 32 m pod lanem podjela – viz obr. č. 7 [8].

Obr. 7: Transport rypadla pod kombinovaným zemním lanem VVN 110 kV
