ZHODNOCENÍ GEOTECHNICKÉHO A GEOMECHANICKÉHO MONITORINGU NA DOLE JERONÝM, OKR. SOKOLOV, ZA OBDOBÍ LET 2009-2013

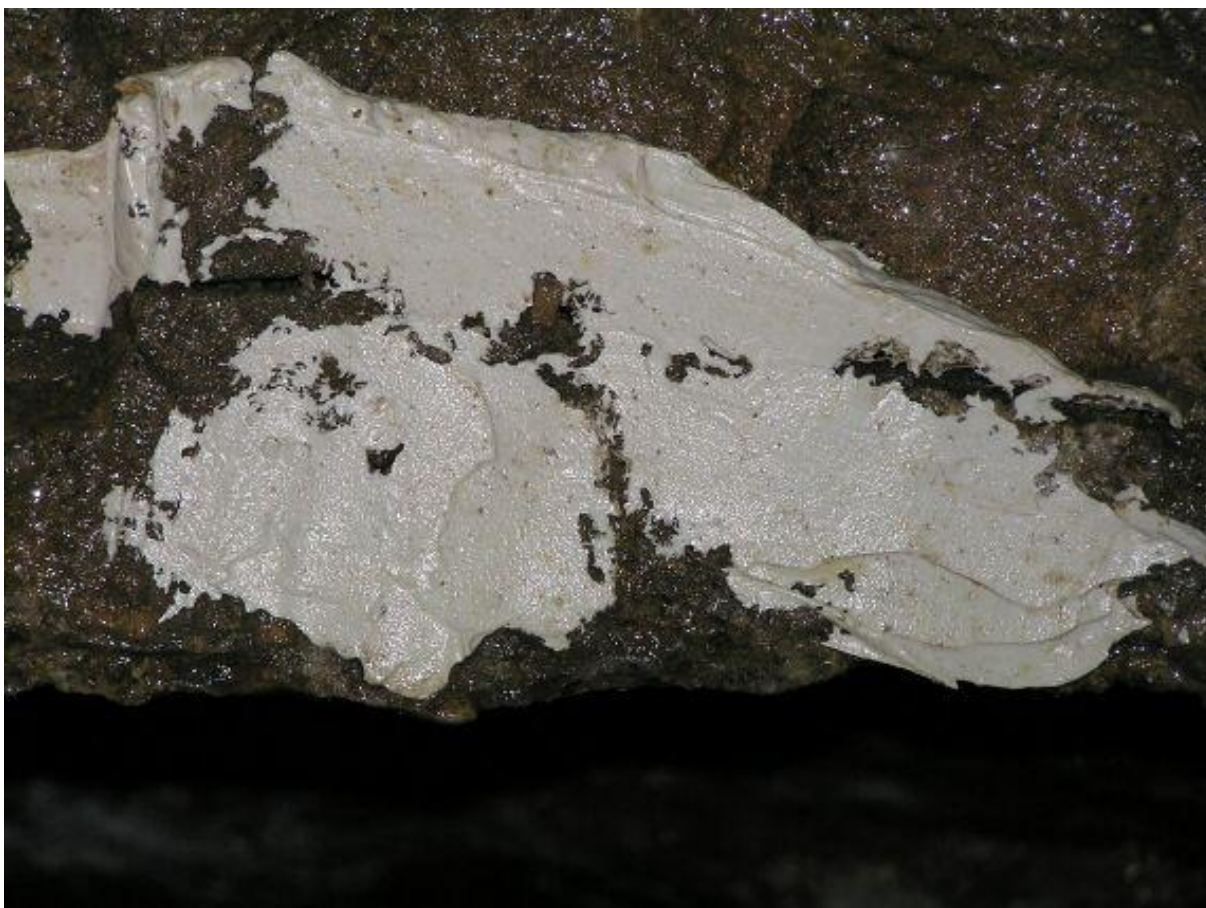
Geologický monitoring z pohledu posuzování stability důlního díla Jeroným je založen na provedení detailních strukturně – tektonických měření a sledování pohybu bloků na stávajících puklinách. Rozvoj trhlin v důlním díle je sledován na 11 měřících místech pomocí sádrových a skleněných terčů. Příklad na obr. 1 je z subhorizontální trhliny ve stropní části, která se nachází v malé komoře s vyústěním ve velké komoře K1 asi 5 m nad jejím dnem (terč T9). Metodika měření, zpracování dat a jejich interpretace v rámci strukturně tektonických měření disjunktní tektoniky je uvedeno například ve zprávě za rok 2011 (Žůrek a kol.).

Obr. 1 Příklad sádrového terčíku (T9) na sledované subhorizontální puklině

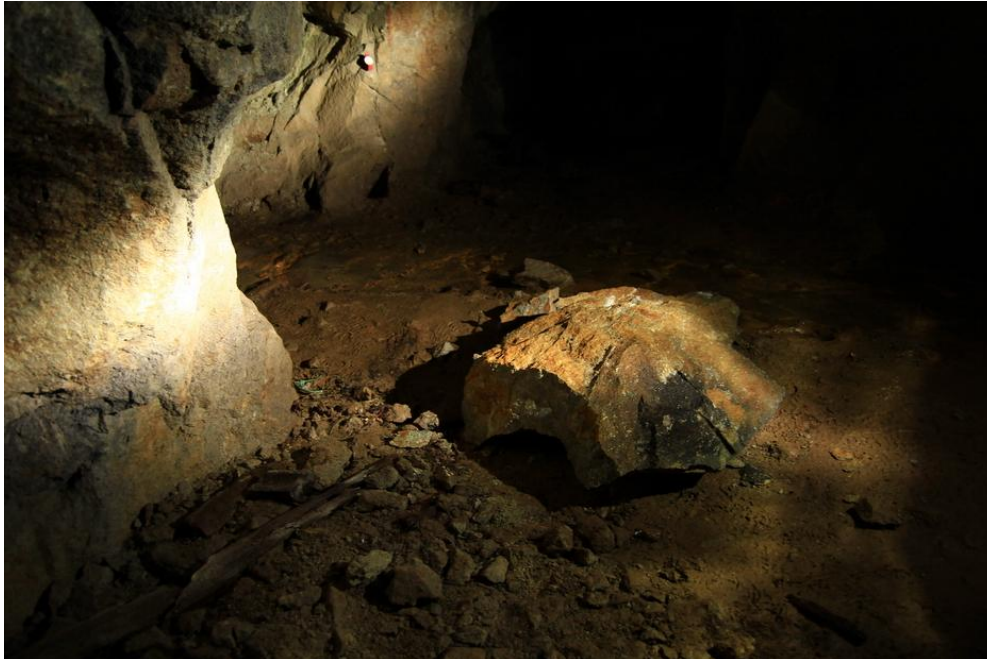
Mimo sledovaná místa je prováděna pravidelná obhlídka důlního díla, a to za účelem sledování změn mimo vytipovaná místa. Z dlouhodobého hlediska lze důlní dílo považovat za stabilní, nejsou pozorovány opady stropu mimo část stropu, která upadla v komoře K2 na jaře 2012 (obr. 2) a rozvoj opadu nad vodní hladinou v zatopené části komory K3.

Zmíněný opad v komoře K2 o rozměrech 80 x 50 cm nejevil známky toho, že by se jednalo o samovolný pád horniny ze stropu. Po bližším přezkoumání byly nalezeny známky páčení. Jedná se o pád horniny ze stropu, který byl způsoben lidským činitelem.

Obr. 2 Uvolněný kus horniny ze stropu

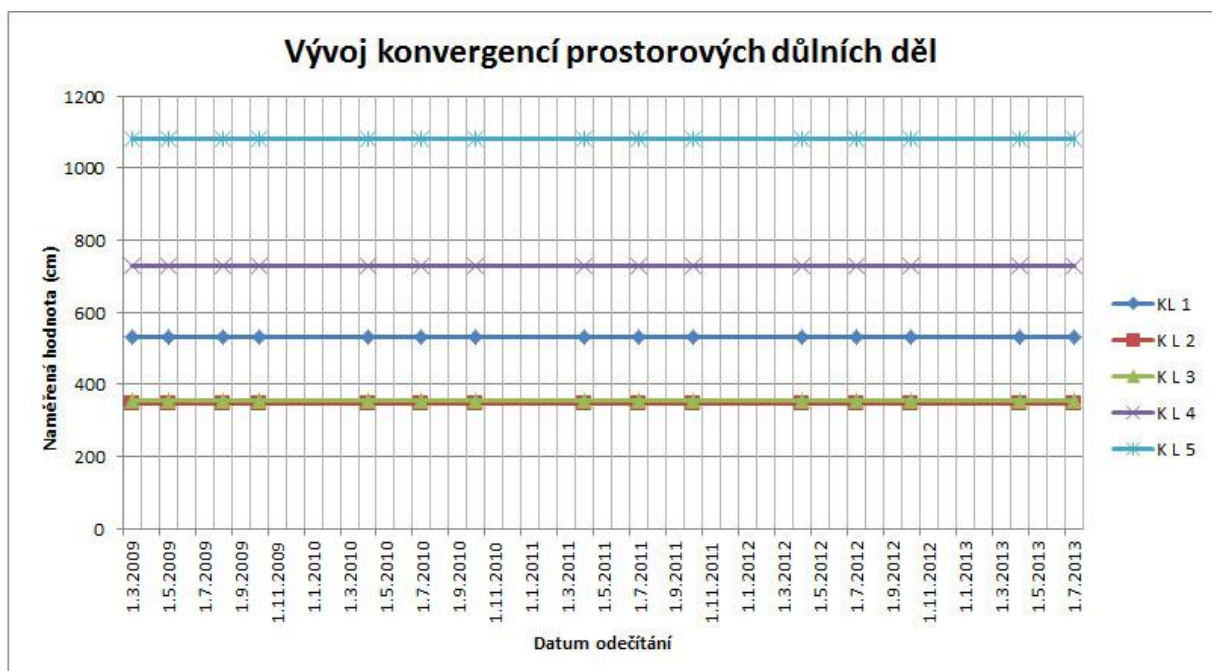
Konvergenční profily v prostorových dílech (komorách, šifřinách) jsou odečítány pomocí laserového dálkoměru, měřené hodnoty jsou od cca 3,5 m do cca 11 m. Vývoj konvergencí pro sledované profily je na následujícím obrázku (obr. 3).

Obr. 3. Graf konvergencí pro sledované profily v prostorových dílech

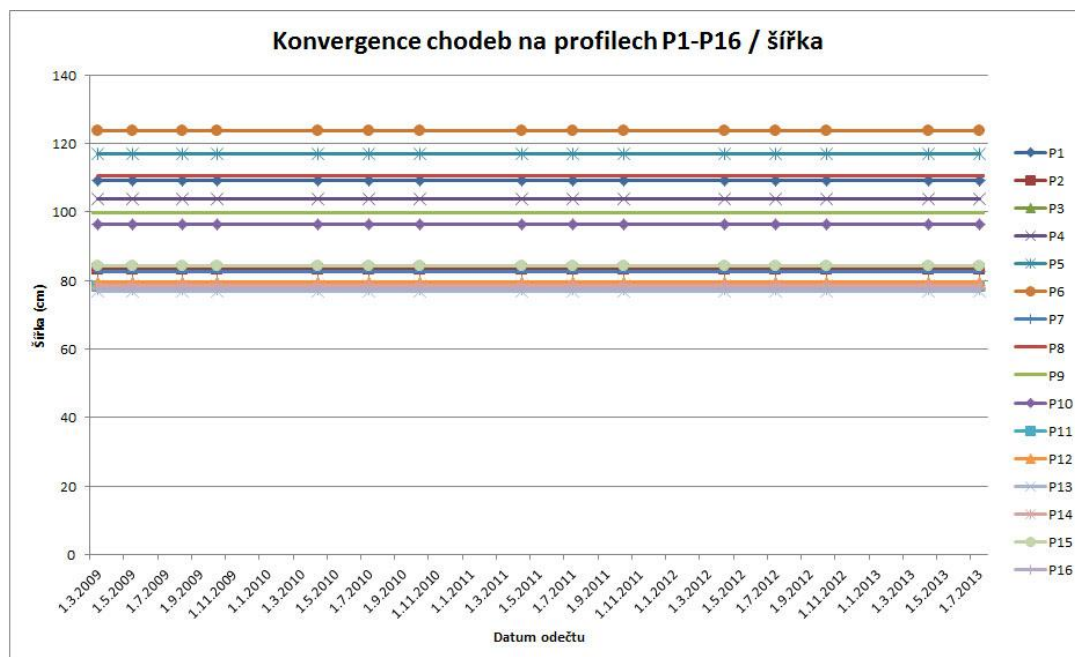
Měření konvergence v příčných profilech (obr. 4 a 5) dlouhodobě vykazuje shodné výsledky s přesností na 0,01. Délka sledovaného časové období, která zahrnuje období let 2003-2008 a 2009-2013 vč. zohlednění dalších vlivů nás vede k závěru směřujícímu ke stabilitě důlních prostor, a to že v oblasti konvergenčních profilů lze části důlních děl Dolu Jeroným pokládat za stabilní. Na druhou stranu o místech, jakým je tzv. „mústek“, komora K3 a K4, hovoříme jako o místech se sníženou stabilitou, která by měla být vyjmuta z návštěvního okruhu v případě, má-li být zachován středověký charakter důlního díla Jeroným.

Obr. 5. Graf změn šířky pro sledované profily v liniových důlních dílech
