# GEOTECHNICKÝ DOHLED PŘI BUDOVÁNÍ ŽELEZNIČNÍHO SUDOMĚŘICKÉHO TUNELU

AUTOŘI: MILAN KÖSSLER, MARIÁN STEIGER

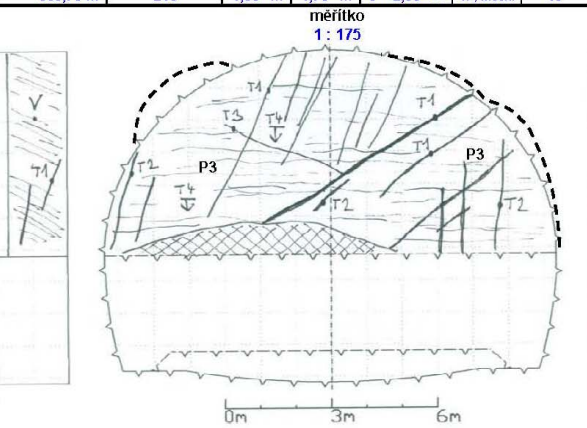
### Příloha č. 3 Dokumentace čelby

<b>inženýrskogeologická dokumentace</b>						<b>stavební objekt</b>				<b>výrub</b>					
						SO 65-25-01 Chotoviny - Sudoměřice, nový tunel				kalota					
ražba	č.dokum.	datum	čas	dokumentoval	staničení (km)	TM	rám č.	dl. záb.	volná dl.	nadvýlom	rozp.	TT-proj.	TT-skut.		
jižní portál	0 2 2 2	7.5.2014	23:30	Mgr. Videňský	93,6267	388,70 m	245	1,50 m	1,70 m	V 2,80 m	TP, mech.	IV	III		
<b>geotechnické typy</b> (dle ISO EN 14689-1)

typ	pojmenování, popis		zvětrání	pevnost	blok - typ									velikost	
P3 (100%)	biotická pararula, migmatitizovaná, tmavě šedá až černá, jemně až středně zrnitá, foliovaná, s povlaky limonitu a jilu na plochách diskontinuit, místy chloritizovaná, v místech tektonických poruch s nízkou pevností, molidanubikum		mírně zvětrálá	R3	deskový	střední

typ	směr / sklon [°]	geometrie	průběžnost [m]	rozeč [m]	rozevření [mm]									výplň	orientace (RMR)
V1	350-10/20-40	zvlhčené, drsné	3,0-5,0	0,005-0,01	sevěné									F,-	velmi přiznivá
T1	270-290/50-70	rovinné, hladké	2,0-5,0	0,5-2,0	sevěné									F,C,-	velmi nepřiznivá
T2	220-250/55-75	rovinné, hladké	1,0-3,0	0,5-2,0	sevěné									F,-	velmi nepřiznivá
T3	90-110/40-70	rovinné, drsné	1,5-3,0	0,5-2,0	sevěné	F,-	nepřiznivá								
T4	180/70-90	rovinné, drsné	0,5-2,5	0,5-2,0	sevěné	F,-	nepřiznivá								
voda, průsaky (l/min)			0	<10	10-25	25-125	>125								
RQD (115- 3,3 J <sub>v</sub> )			33% - 49%	J <sub>v</sub> (v 1m <sup>3</sup> )	20	vzorky									
poznámka GT			poznámka technologie												
Vytarování bloků horniny z přístupu kaloty.			TTV III												
Mocnost nadloží [m]		9,0		GT podmínky odpovídá RDS											
Klasifikace QTS		45 - 53		prognóza Klesání skalního nadloží a zhoršování geologie.

Klasifikace RMR		40 - 45													
doporučení: Dbát zvýšené opatrnosti při práci - vyjždění bloků horniny po nepřiznivě ukloněných diskontinuitách. Doporučujeme jehlovat a zachovávat zkrácenou délku záběru 1,50 m															
diskontinuity-výplň:						diskontinuity-ty. daří:									
C jíl X podrcená hornina T tektonika ohlaz, plotna beton, ostění						Mn mangan F limonit Z tekt.pásmo tekt. porucha P pararula dle zvětrání									
Q křemen W voda D dislokace nadvýlom rubanina sousředený přítok						S písek A aplit V vrstevnatost nesousředený přítok									
převzal:						zpracoval:

V rámci geologické dokumentace byly zaznamenávány jednak inženýrskogeologické údaje důležité z hlediska geotechnických podmínek ražby a jednak údaje související s technologií a prováděním samotné ražby. Výstupem dokumentace jsou grafické geotechnické paspory (M 1:175) s textovým záznamem zjištěných skutečností. Každý stavební postup byl rovněž dokumentován fotograficky. Kvalita horniny byla v každém záběru bodově ohodnocena dle zásad klasifikací RMR a QTS a byla spolu s naměřenými výsledky monitoringu podkladem pro určení způsobu vystrojení TTV. Příklad zpracování geologického pasportu výrubu je zpracován v příloze č. 3.

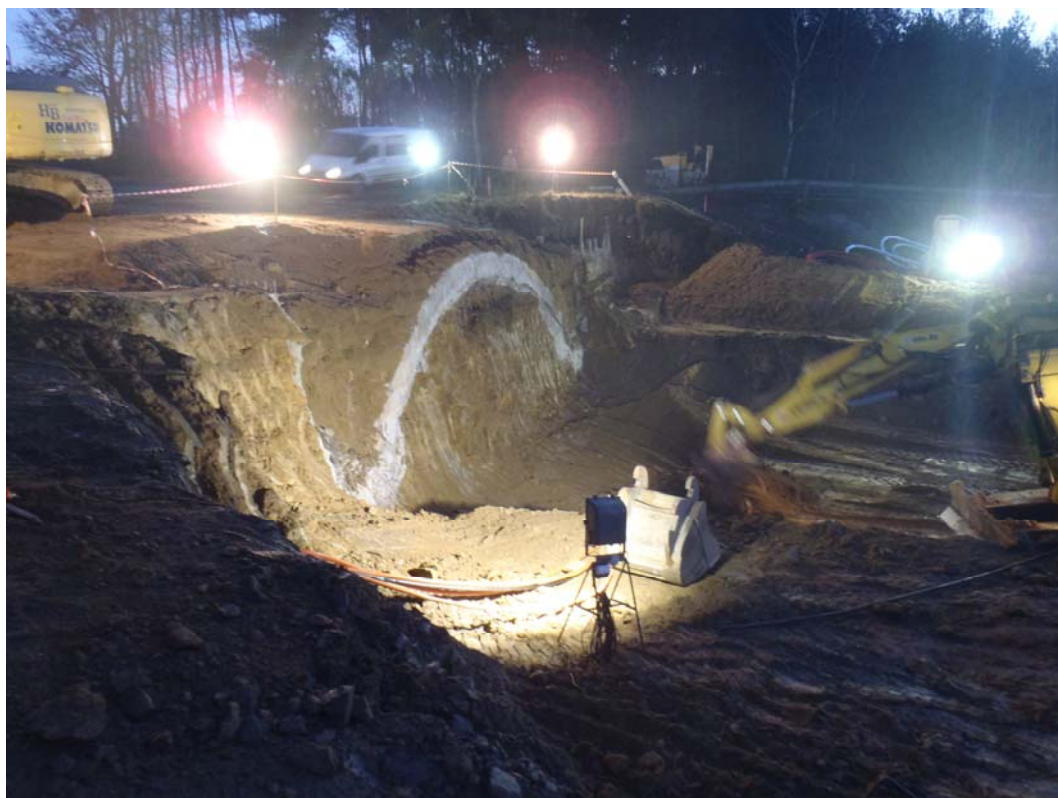
**Příloha č. 5 Začátek ražeb – jižní portál**

Ražby byly zahájeny v prosinci 2013 z jižní strany – fotografie ze zahájení prací viz příloha č. 5. Hornina byla v jižní části tunelu ve staničení TM 0,0 až TM 79,4 rozpojována pouze mechanicky za pomoci tunelbagru, od staničení TM 79,4 bylo rozpojováno kombinovaně (trhavinou a strojně).

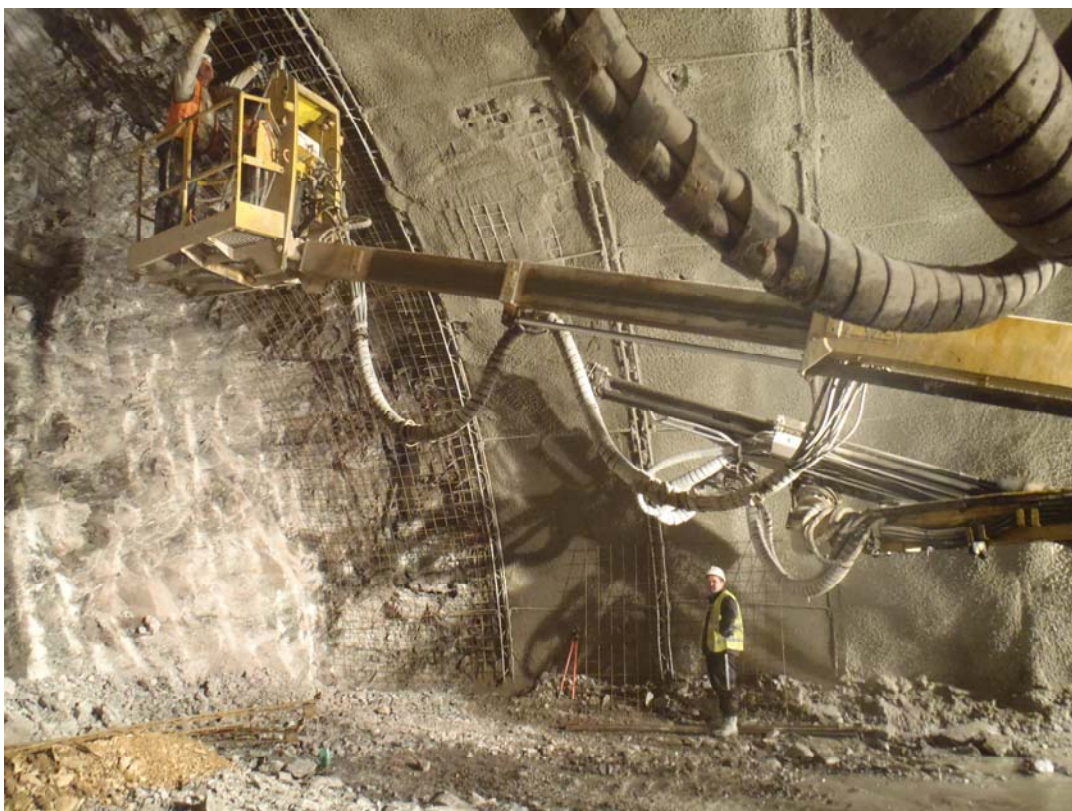
**Příloha č. 6 Stavební práce ve zdravých rulách**

Horniny byly středně zrnité, světle šedé až šedozelené barvy, foliované, ojediněle s povlaky oxidů a hydroxidů železa na plochách diskontinuit. Horniny byly místy prokřemenělé - těžce šlo rozbít kladivem. Tvar bloků byl kosoúhlý a deskovitý s velikostí bloků střední. Jednalo se horninu třídy pevnosti R2, na vzorcích horniny odebraných z kaloty z TM 264 byla naměřena průměrná pevnost v prostém tlaku kolmo na foliaci 70 MPa. Tento geotechnický typ se vykytoval převážně v úsecích, kde byla pro ražbu využita TTV III. V příloze č. 6 je fotografie čelby s geotechnickým typem P2. V příloze je vidět instalace ocelových sítí primárního ostění.
