GEOTECHNICKÝ MONITORING PŘI STAVBĚ SILNIČNÍCH TUNELŮ LOCHKOV

Radek Bernard, Jakub Bohátka

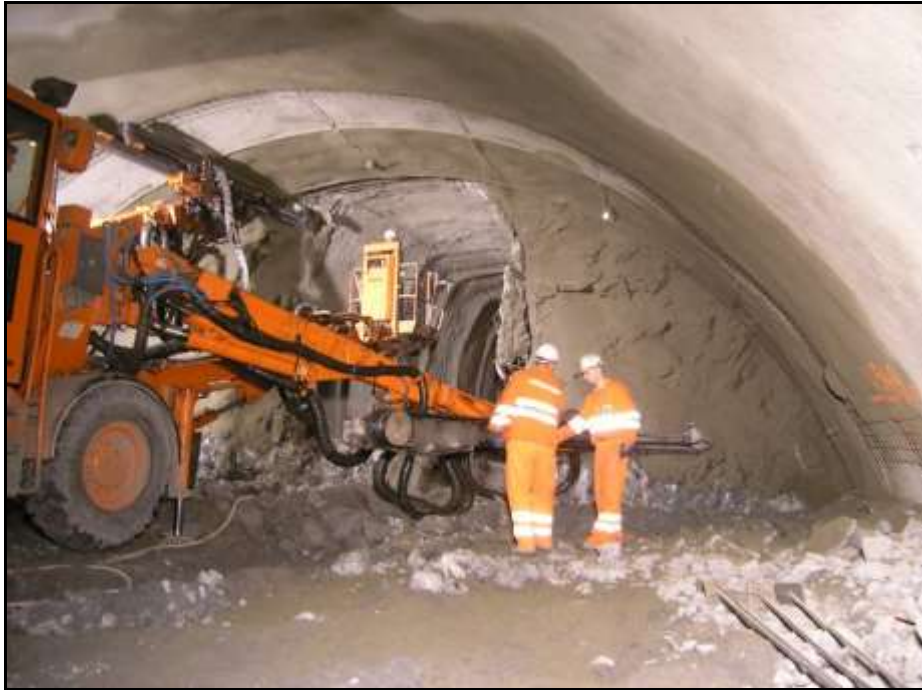
Obr. 2 Ražba tunelové roury 3PT s průzkumnou štolou

Ražba tunelu byla prováděna metodou NRTM. V profilu třípruhového tunelu byla v předstihu vyražena průzkumná štola soudkovitého tvaru o raženém profilu 25 m² jako dílčí střední výrub (Obr. 2). Zvolené umístění štoly v ose třípruhového tunelu se ukázalo jako velmi vhodné pro bezpečnost a rychlost vlastní ražby třípruhového tunelu. Průzkumná štola ve 3PT byla pro ražbu tunelu optimálně situována, horní klenba primárního ostění tunelu byla vyprojektována cca 0,5 m pod strop průzkumné štoly. Zhotovitel ražby tunelu tak odstraňoval pouze boky a dno ostění štoly a její horní část zůstávala při výrubu kaloty jako podpůrný prvek v nově zhotovovaném ostění horní klenby tunelu. Štola zde tudíž působila jako ztužující podélný nosník, který evidentně vylepšoval stabilitu čelby tunelu.

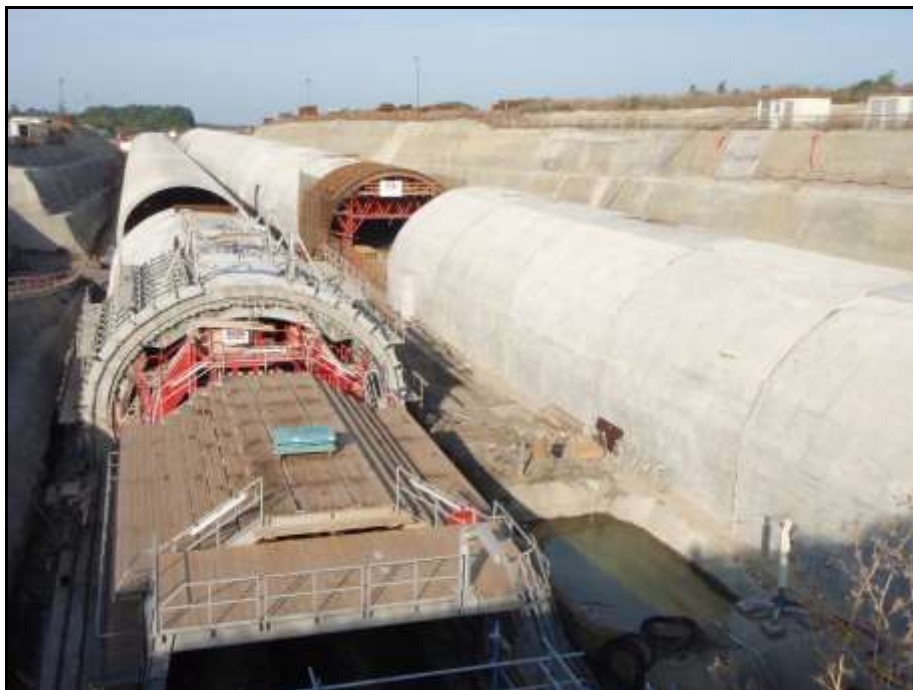
Obr. 3 Realizace rozsáhlé hloubené části tunelu – Lochkovský portál

Definitivní ostění tunelů bylo budováno do pojízdného ocelového bednění a kontra formy u hloubených tunelů, Obr. 3. Pro zkosené portálové bloky tunelů bylo použito bednění PERI (světově uznávaná německá společnost zabývající se systémovým bedněním inženýrských staveb). Konstrukce sekundárního ostění byla budována z armovaného betonu C25/30 - XF4, XD3 tloušťky 50 cm. Směr postupu při betonáži byl totožný jako při ražbě, tedy úpadní od Lochkovského k Lahovickému portálu.

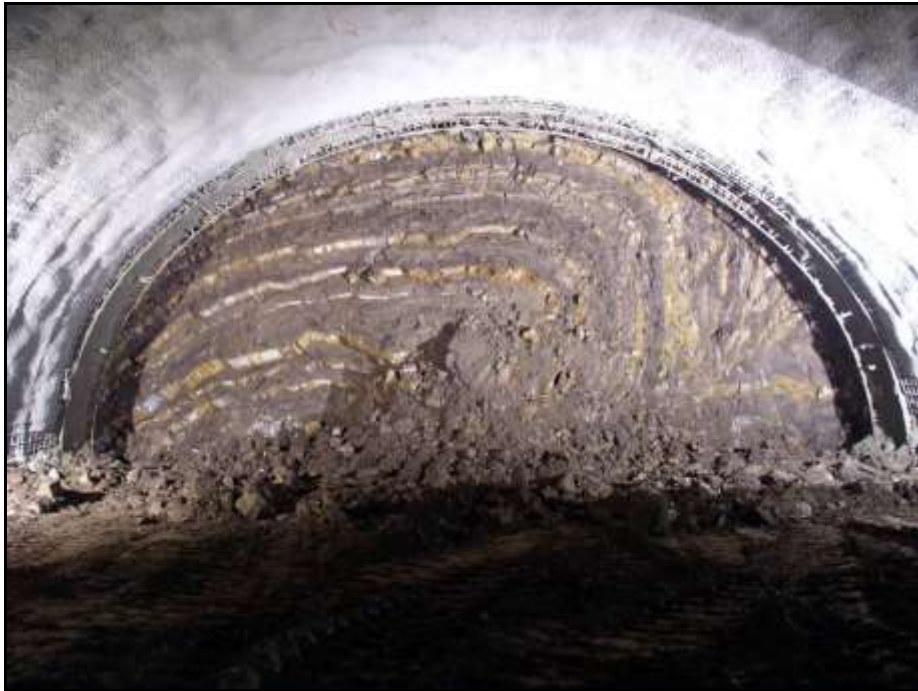
Obr. 5 Provrásněné vápence v úvodní části ražeb 2PT

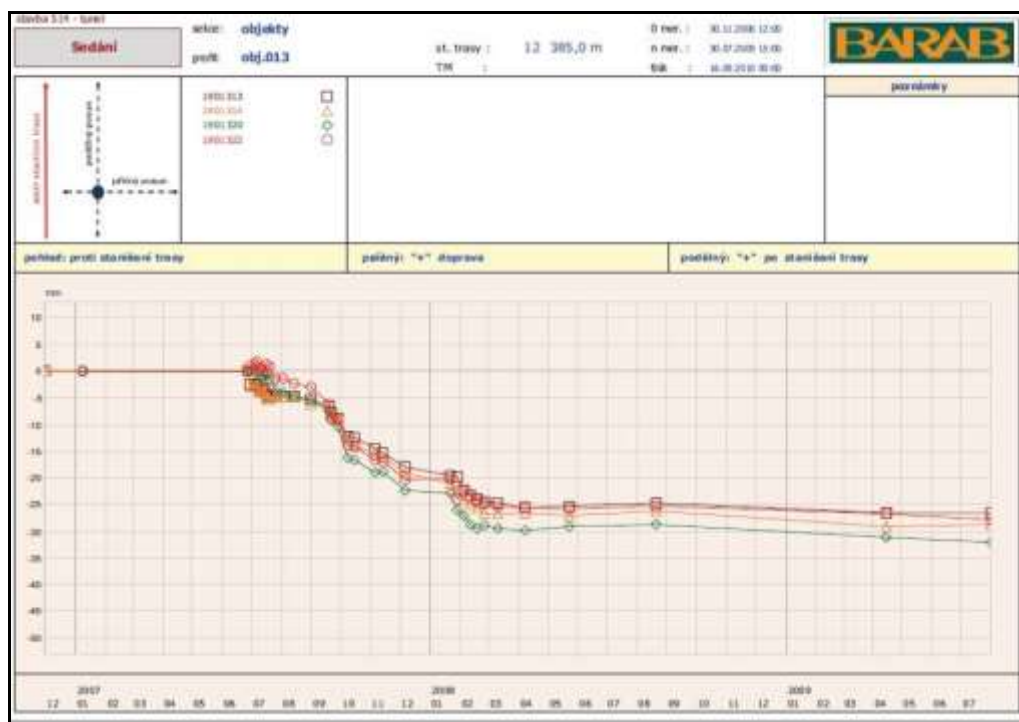
Obr. 6 Grafický výstup z měření objektu nad raženým tunelem 3PT – ISM Barab

byla naopak nad oblastí zhoršených geologických podmínek, způsobených tektonickým porušením horninového masivu. To se projevilo i na rozdílných absolutních hodnotách sedání jednotlivých nadzemních objektů. Maximální pokles 33 mm (Obr. 6) byl naměřen na třech sousedních domech přímo nad osou tunelu 3PT. Nivelační body byly situovány na rozích jednotlivých objektů zmiňované zástavby (dvojdomy jsou založeny na společné betonové desce – dvě samostatné bytové jednotky). Příznivou skutečností bylo však rovnoměrné sedání, zaznamenané prakticky na všech povrchových objektech. Nejméně příznivý poměr nerovnoměrného sedání na obytných domech činil přijatelných 1 : 1400.
