# ***Technologie zásypu hlubokých jam, zatopených důlní vodou***

Petr Kříž

DIAMO, státní podnik odštěpný závod GEAM Dolní Rožínka,  
Dolní Rožínka

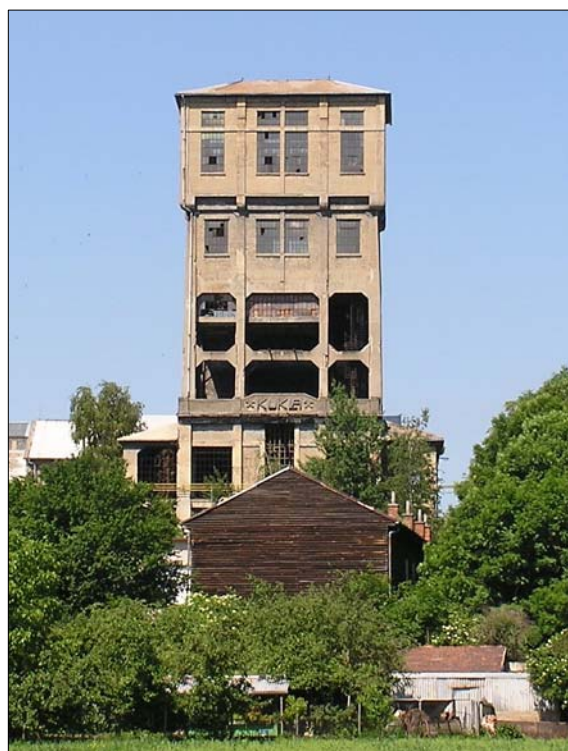
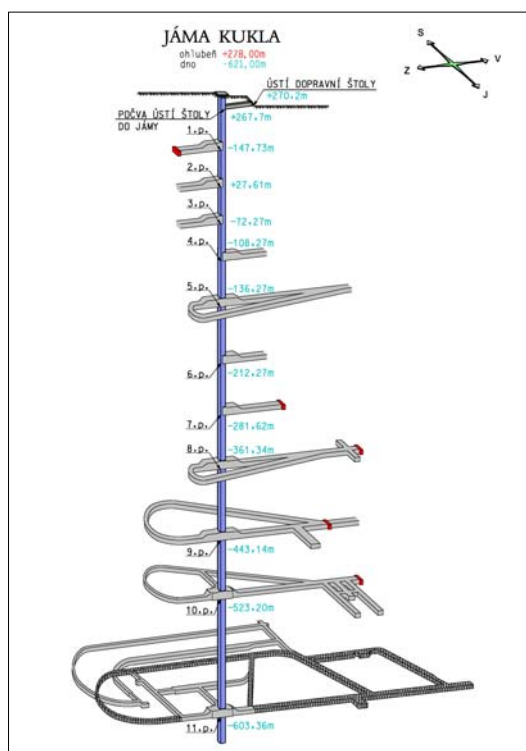
Obr. 3.1 Jáma Kukla v Oslavanech

**Věcný popis důlního díla:** Hlavní důlní dílo ústící na povrch jáma Kukla v Oslavanech je situována v jižní části Rosicko-oslavanského uhelného revíru ve zrušeném dobývacím prostoru Zbýšov. Jáma byla vyhloubena v soudkovitém profilu proměnlivého průřezu, armované betonové výztuži (skutečná tloušťka 200–250 mm). Konečná hloubka jámy Kukla je 910,4 m (to je nadmořská výška -632,4 m). I. –VIII. patro uzavřeno hrází, situování hrází je až 70 m od jámy a tedy tyto objekty nemohly plnit funkci proti rozplavení zásypu (obr. 3.1). Pro likvidaci jámy Kukla byl projektem navržen nezpevněný horninový zásyp v celkovém objemu 22 334 m<sup>3</sup>.

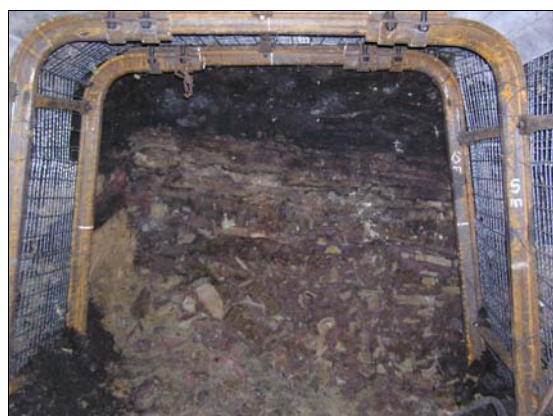
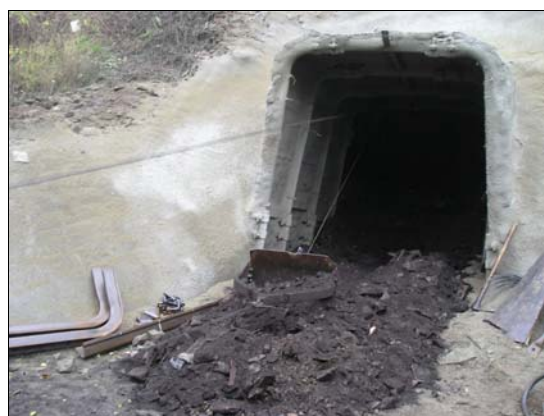
Obr. 3.3 Ražba dopravní štoly

Projektová dokumentace řešila případné vytlačení hladiny důlní vody na úroveň ohlubně odčerpáním a následným čistěním v ČDV Oslavany a **dopravu zásypového materiálu do jámy nově vyraženou štolou pod úrovní ohlubně**. Dopravní štola byla vyražena v období od 15.11. 2004 do 16. 12. 2004 (Obr. 3.3)

Délka dopravní štoly byla 21,0 m, úklon ražby  $-7,4^\circ$ , profil 2,5x3,0 m, výztuž ocelová, pažení provedeno ocelovými pažnicemi. Koncová část štoly proražena do stvolu jámy 10,5 m pod

ohlubní. Do štoly byl instalován hřeblový dopravník TH 601S pro dopravu zásypového materiálu.

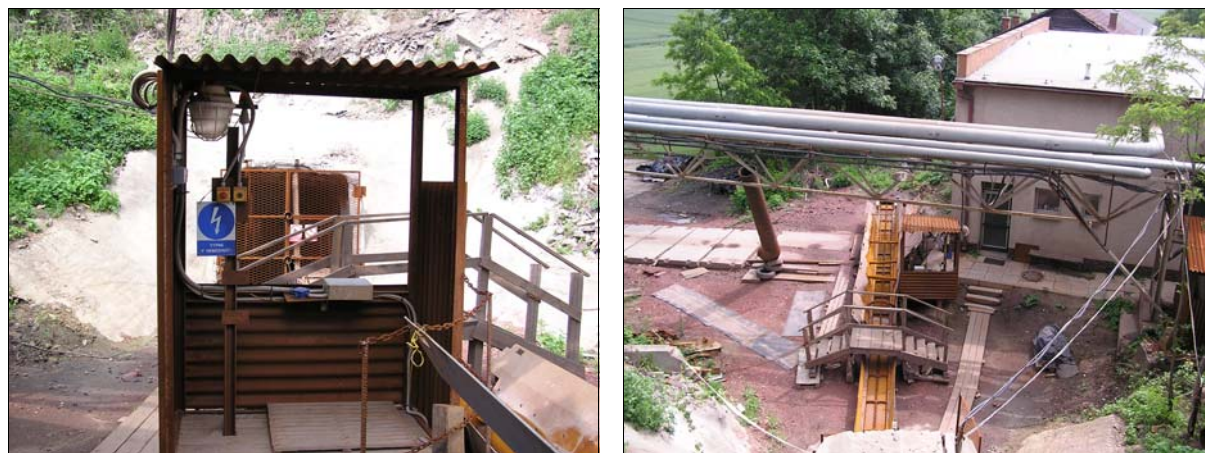
Obr. 3.4 Povrchové zařízení dopravní štoly

**Příprava důlního díla na zásyp:** Vzhledem k tomu, že se jáma Kukla nachází v areálu soukromé firmy, která se nezabývá hornickou činností, byla všechna zařízení dolu demontována. Proto bylo nutné vybudovat zařízení potřebná nejen pro realizaci zásypových prací, ale i pro ražbu dopravní štoly (trafostanice, elektroinstalace, separátní větrání, hřeblový dopravník a vraty propouštění materiálu pod ohlubeň a pro kontrolu hladiny zásypu). Dále byl v areálu portálu dopravní štoly zřízen dispečink s monitorovacím terminálem, pro kontrolu koncentrace důlních plynů.(Obr.3.4)

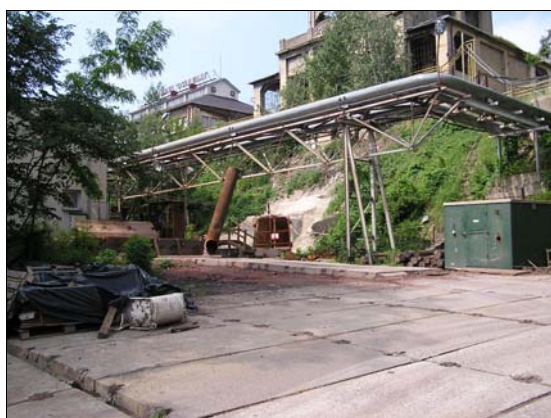
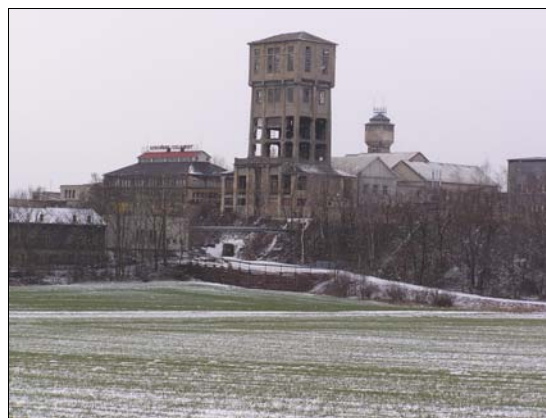
Obr. 3.6 Manipulační plocha před portálem dopravní štolý

Pro dopravu materiálu k dopravní štolě byla vybudována manipulační plocha. (Obr.3.6)

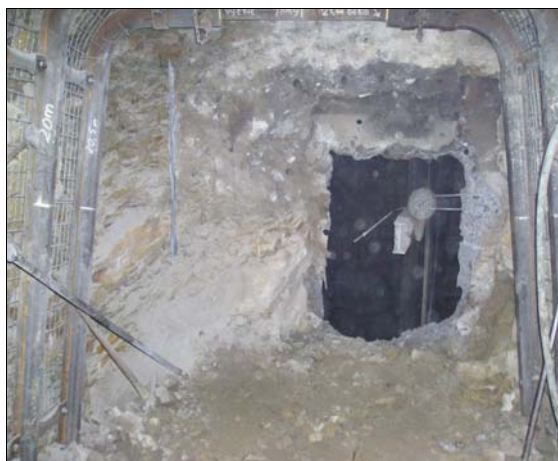
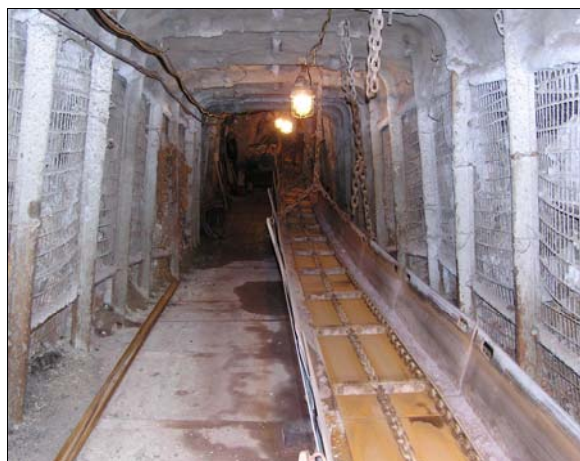
Obr. 3.7 Proražení dopravní štolý do jámy Kukla

**Realizace likvidačních prací:** Akce „Likvidace jámy Kukla v Oslavanech“ byla zahájena 10.11. 2004 ražbou dopravní štolý, zaústěné do jámy 11 m pod ohlubní a vybavena hřeblovým dopravníkem. (Obr. 3.7)
