## **PROPADLINY V JIHOMORAVSKÉM LIGNITOVÉM REVÍRU**

### **Objevení lignitu na jižní Moravě, viz podklady (1) a (2)**

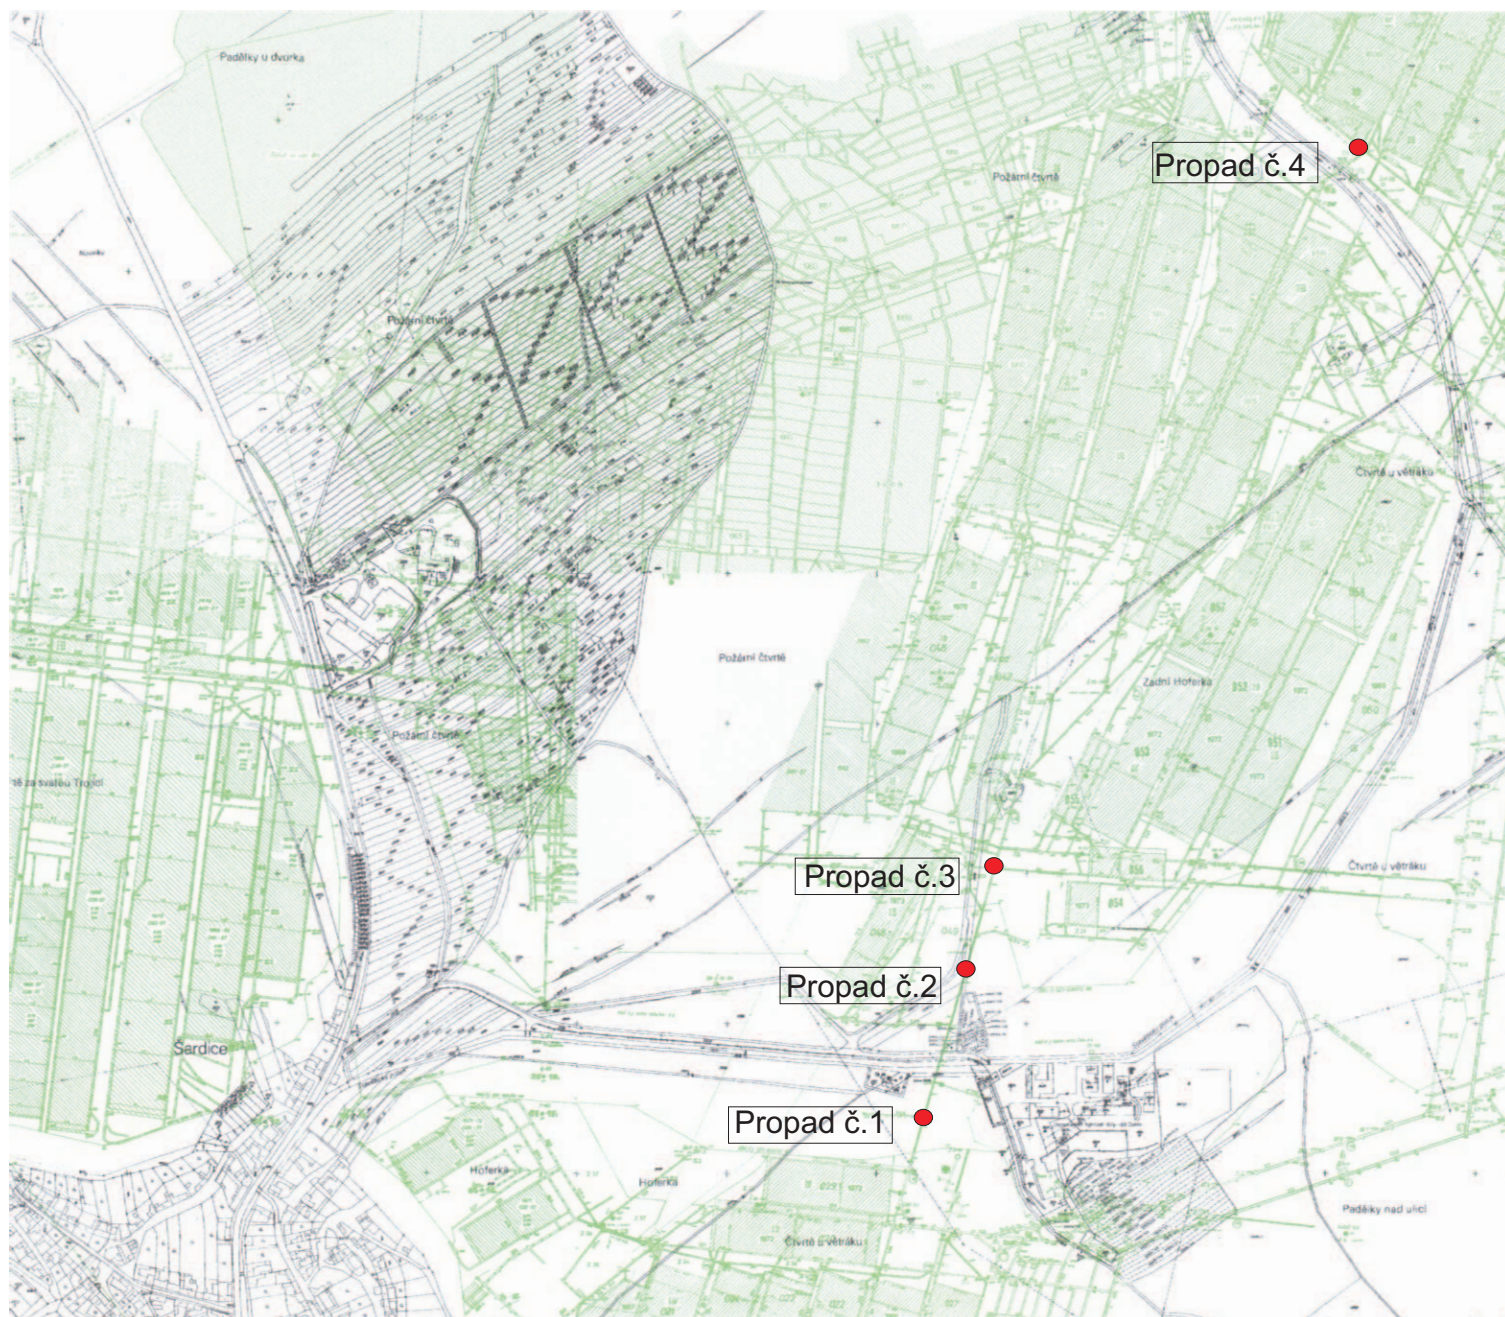
## Propady v k.ú. Šardice a Stavěšice soutisk základní důlní mapy a mapy povrchu

propad č.1: křížení chodeb č.408 č.325

propad č.2: v trase chodby pod místní vodotečí
