ZAHLAZOVÁNÍ NÁSLEDKŮ HORNICKÉ ČINNOSTI – REKULTIVACE RADOVESICKÉ VÝSYPKY

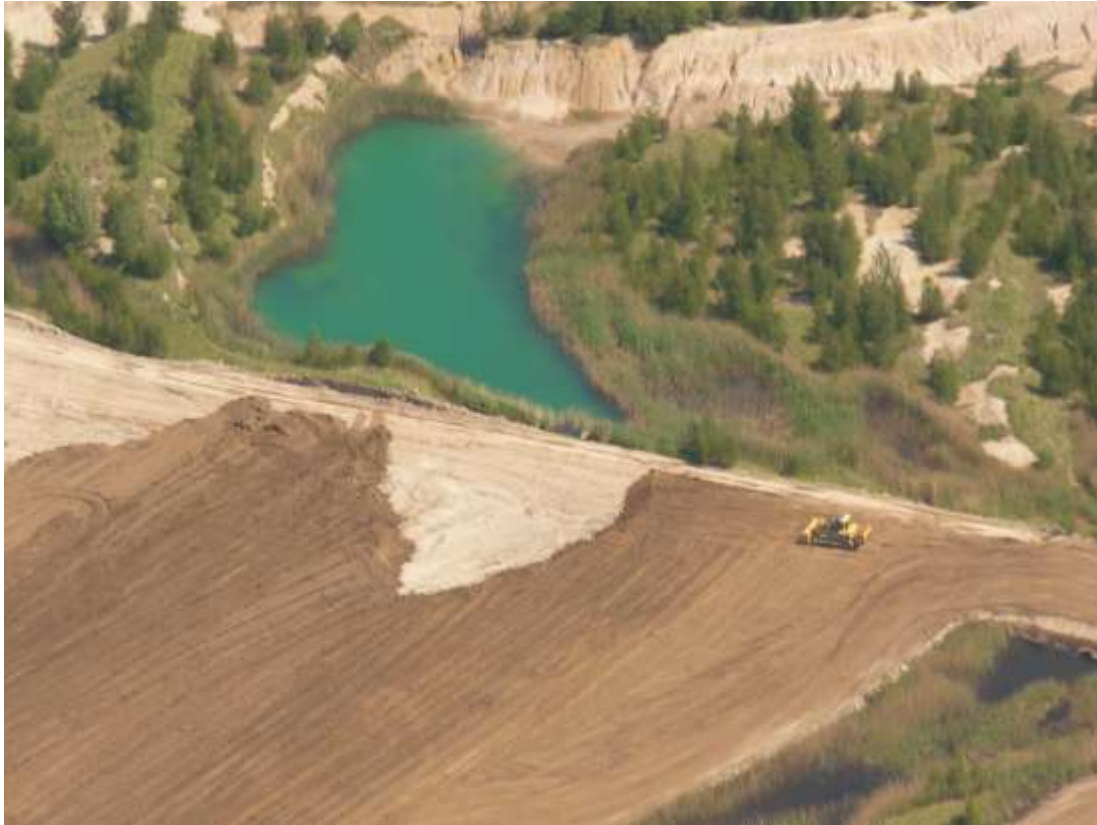
Obrázek č. 1: Hranice plochy Radovesice XVII A ponechané přirozené sukcesi a okolní technické rekultivace

Situaci ploch Radovesice XVII A a Radovesice XVII B ukazují následující obrázky č. 1 a 2.

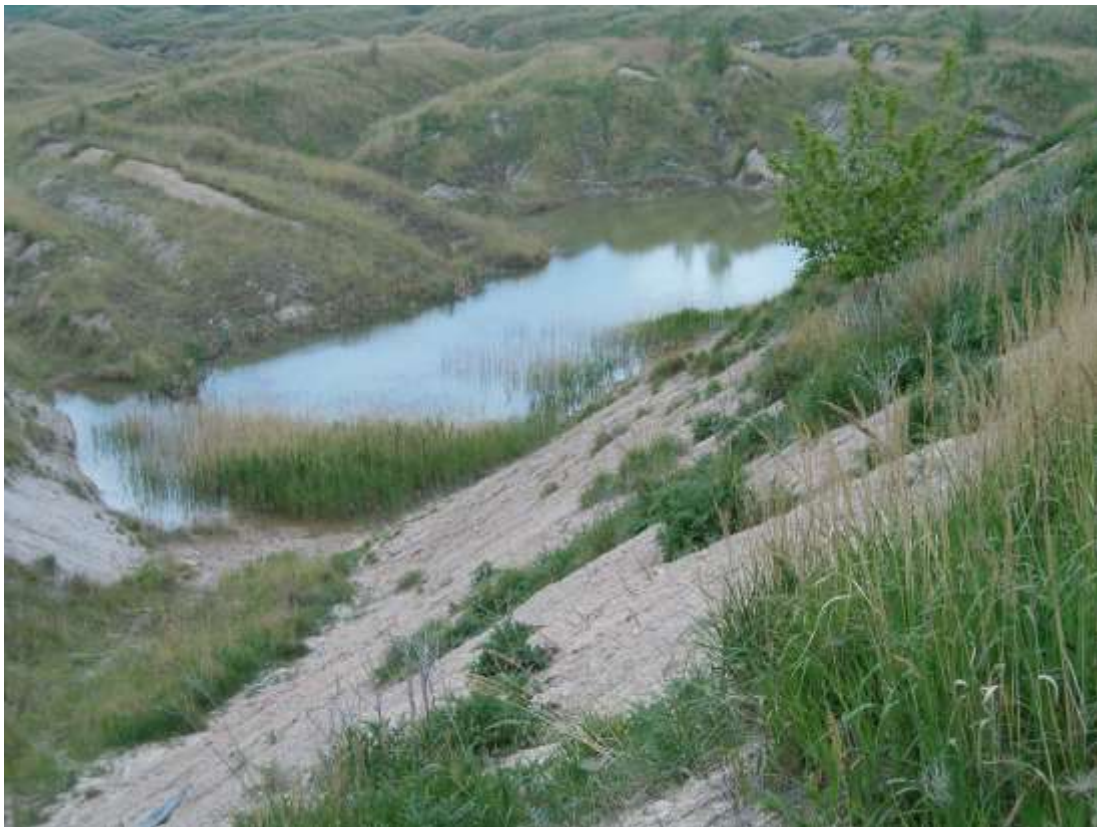
Obrázek č. 2: Spontánně vzniklé mokřady a jezírka na ploše Radovesice XVII B
