ZPŮSOBY SANACE TERMICKY AKTIVNÍCH UHELNÝCH ODVALŮ

Anotace

Příspěvek vychází z praktických zkušeností získaných při sanaci a následné rekultivaci tří uhelných odvalů realizovaných od 80. let min. st. do současnosti. Článek popisuje metody sanace, použité pro různé typy odvalů. Srovnává výhody a nevýhody způsobů řešení s ohledem na individuální charakter jednotlivých odvalů.

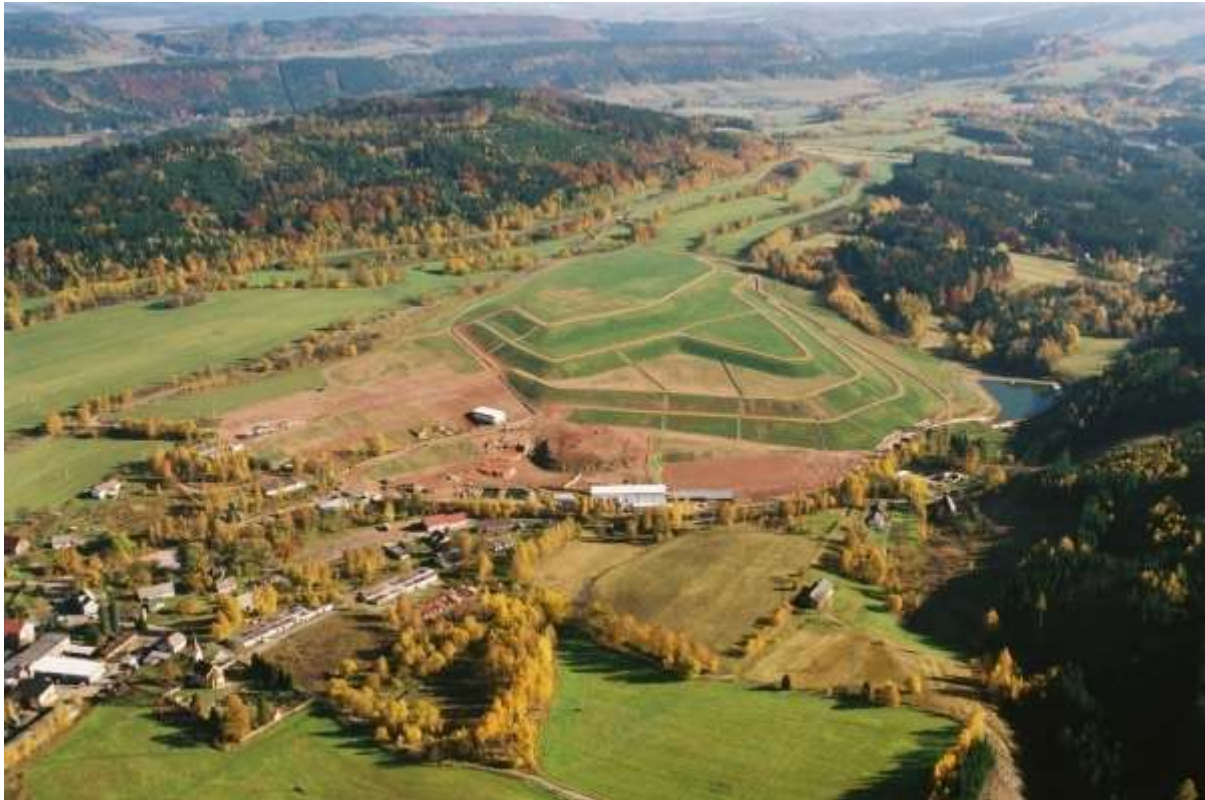
Obrázek č. 1 : Stav technické sanace odvalu Kateřina v roce 2006

Sanace hořícího odvalu Dolu Kateřina byla ukončena v roce 2005. Obrázek č. 1 zachycuje rekultivovaný odval Dolu Kateřina po provedení biologické rekultivace.

Na vlastní odtěžování navazuje ukládání vychlazeného materiálu. Pro ukládání byla navržena speciální sendvičová – kazetová metoda. Těžený materiál je ukládán do vodotěsně a vzduchotěsně uzavřených kazet. Speciálním způsobem těsnění je založen na kombinaci přírodního minerálního těsnění – jílu a umělého minerálního těsnění.

Před samotným ukládáním odvalového materiálu do izolovaných kazet, je nutná úprava základové spáry. Pod izolovanými kazetami musí být provedena skryvka neúnosných vrstev až na pevné podloží a zajištěno řádné odvodnění základové spáry. Odvodnění bylo provedeno trubní drenáží a celoplošným základovým drénem z tříděného kameniva. Základová spára byla uzavřena jílovou vrstvou o mocnosti cca 0,5 m [4].

Celá soustava kazet byla rozdělena do dvou skupin. Jednu skupinu tvořily kazety vnější, které jsou situovány mimo prostor tělesa původního odvalu. Druhou skupinou jsou kazety vnitřní, které zasahují do prostoru tělesa odvalu a v závěrečné fázi sanace zajišťují stabilitu u vnějších kaze.

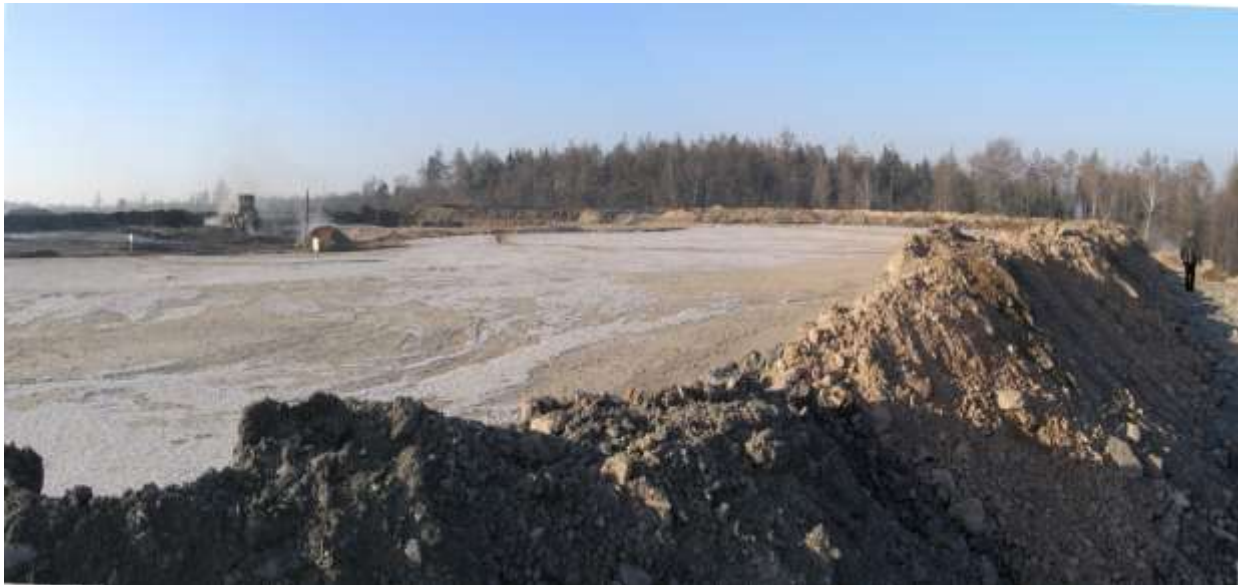
Obrázek č. 2 : Zatěsnění temene odvalu Schoeller

V první fázi se provedlo zatěsnění temene odvalu stabilizátem viz. obr. č. 2. Stabilizát byl plaven do hrázkových rybníčků. Minimální mocnosti těsnící vrstvy činila 0,60 m. Průměrná spotřeba stabilizátu činila 0,8 m³ na 1 m² plochy.

Pro technickou sanaci odvalu Schoeller bylo zvoleno zamezení přístupu vzdušného kyslíku do tělesa odvalu. Jako vhodná těsnící hmota byl vybrán stabilizát EKO-KARBO, který se s úspěchem používal v Kladenském revíru při likvidaci starých důlních děl [9]. Jedná se o certifikovaný výrobek, který vzniká smícháním popílku s vodou v poměru 1:1,5.

Na upravený povrch odvalu byla položena těsnící vrstva z jemnozrnné haldoviny zrnitostní třídy 0 – 30mm v průměrné mocnosti 0,30 m. Na takto připravenou vrstvu byla uložena těsnící vrstva stabilizátu EKO - KARBO .

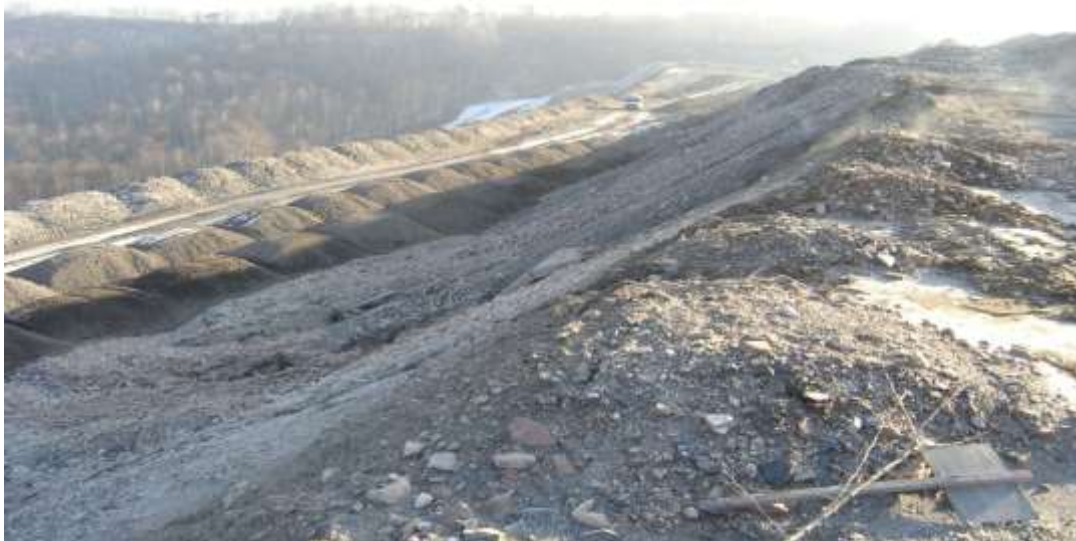
Obrázek č. 3: Provádění těsnění odvalu

Ve druhé fázi se u paty odvalu vybudovala těsnící ostruha. Těsnící ostruha má dvě základní funkce: Zaizolování paty odvalu a tím zamezení šíření a prohořívání odvalu do okolí. Slouží jako výchozí vrstva pro navázání a následné těsnění svahů odvalu. Na takto připravenou vrstvu byl ukládán stabilizát do připravených hrázek, které byly vytvořeny z vyhořelé haldoviny o výšce cca 1 m. Průměrná spotřeba stabilizátu při těsnění svahů činila 1,3 m³ na 1 m² plochy. Před účinky mrazu je těsnící vrstva chráněna překrytím pokryvnou vrstvou z nehořlavé haldoviny o mocnosti 1 m [10].
